Министерство за внатрешни работи на Република Северна Македонија
Оддел за криминалистичко-технички испитувања и вештачења

ИЗВЕШТАЈ
ОД ВЕШТАЧЕЊЕ
ОПЕ-7478/21

| Предмет: | Вештачење на траги од пожар |

29.09.2021 година

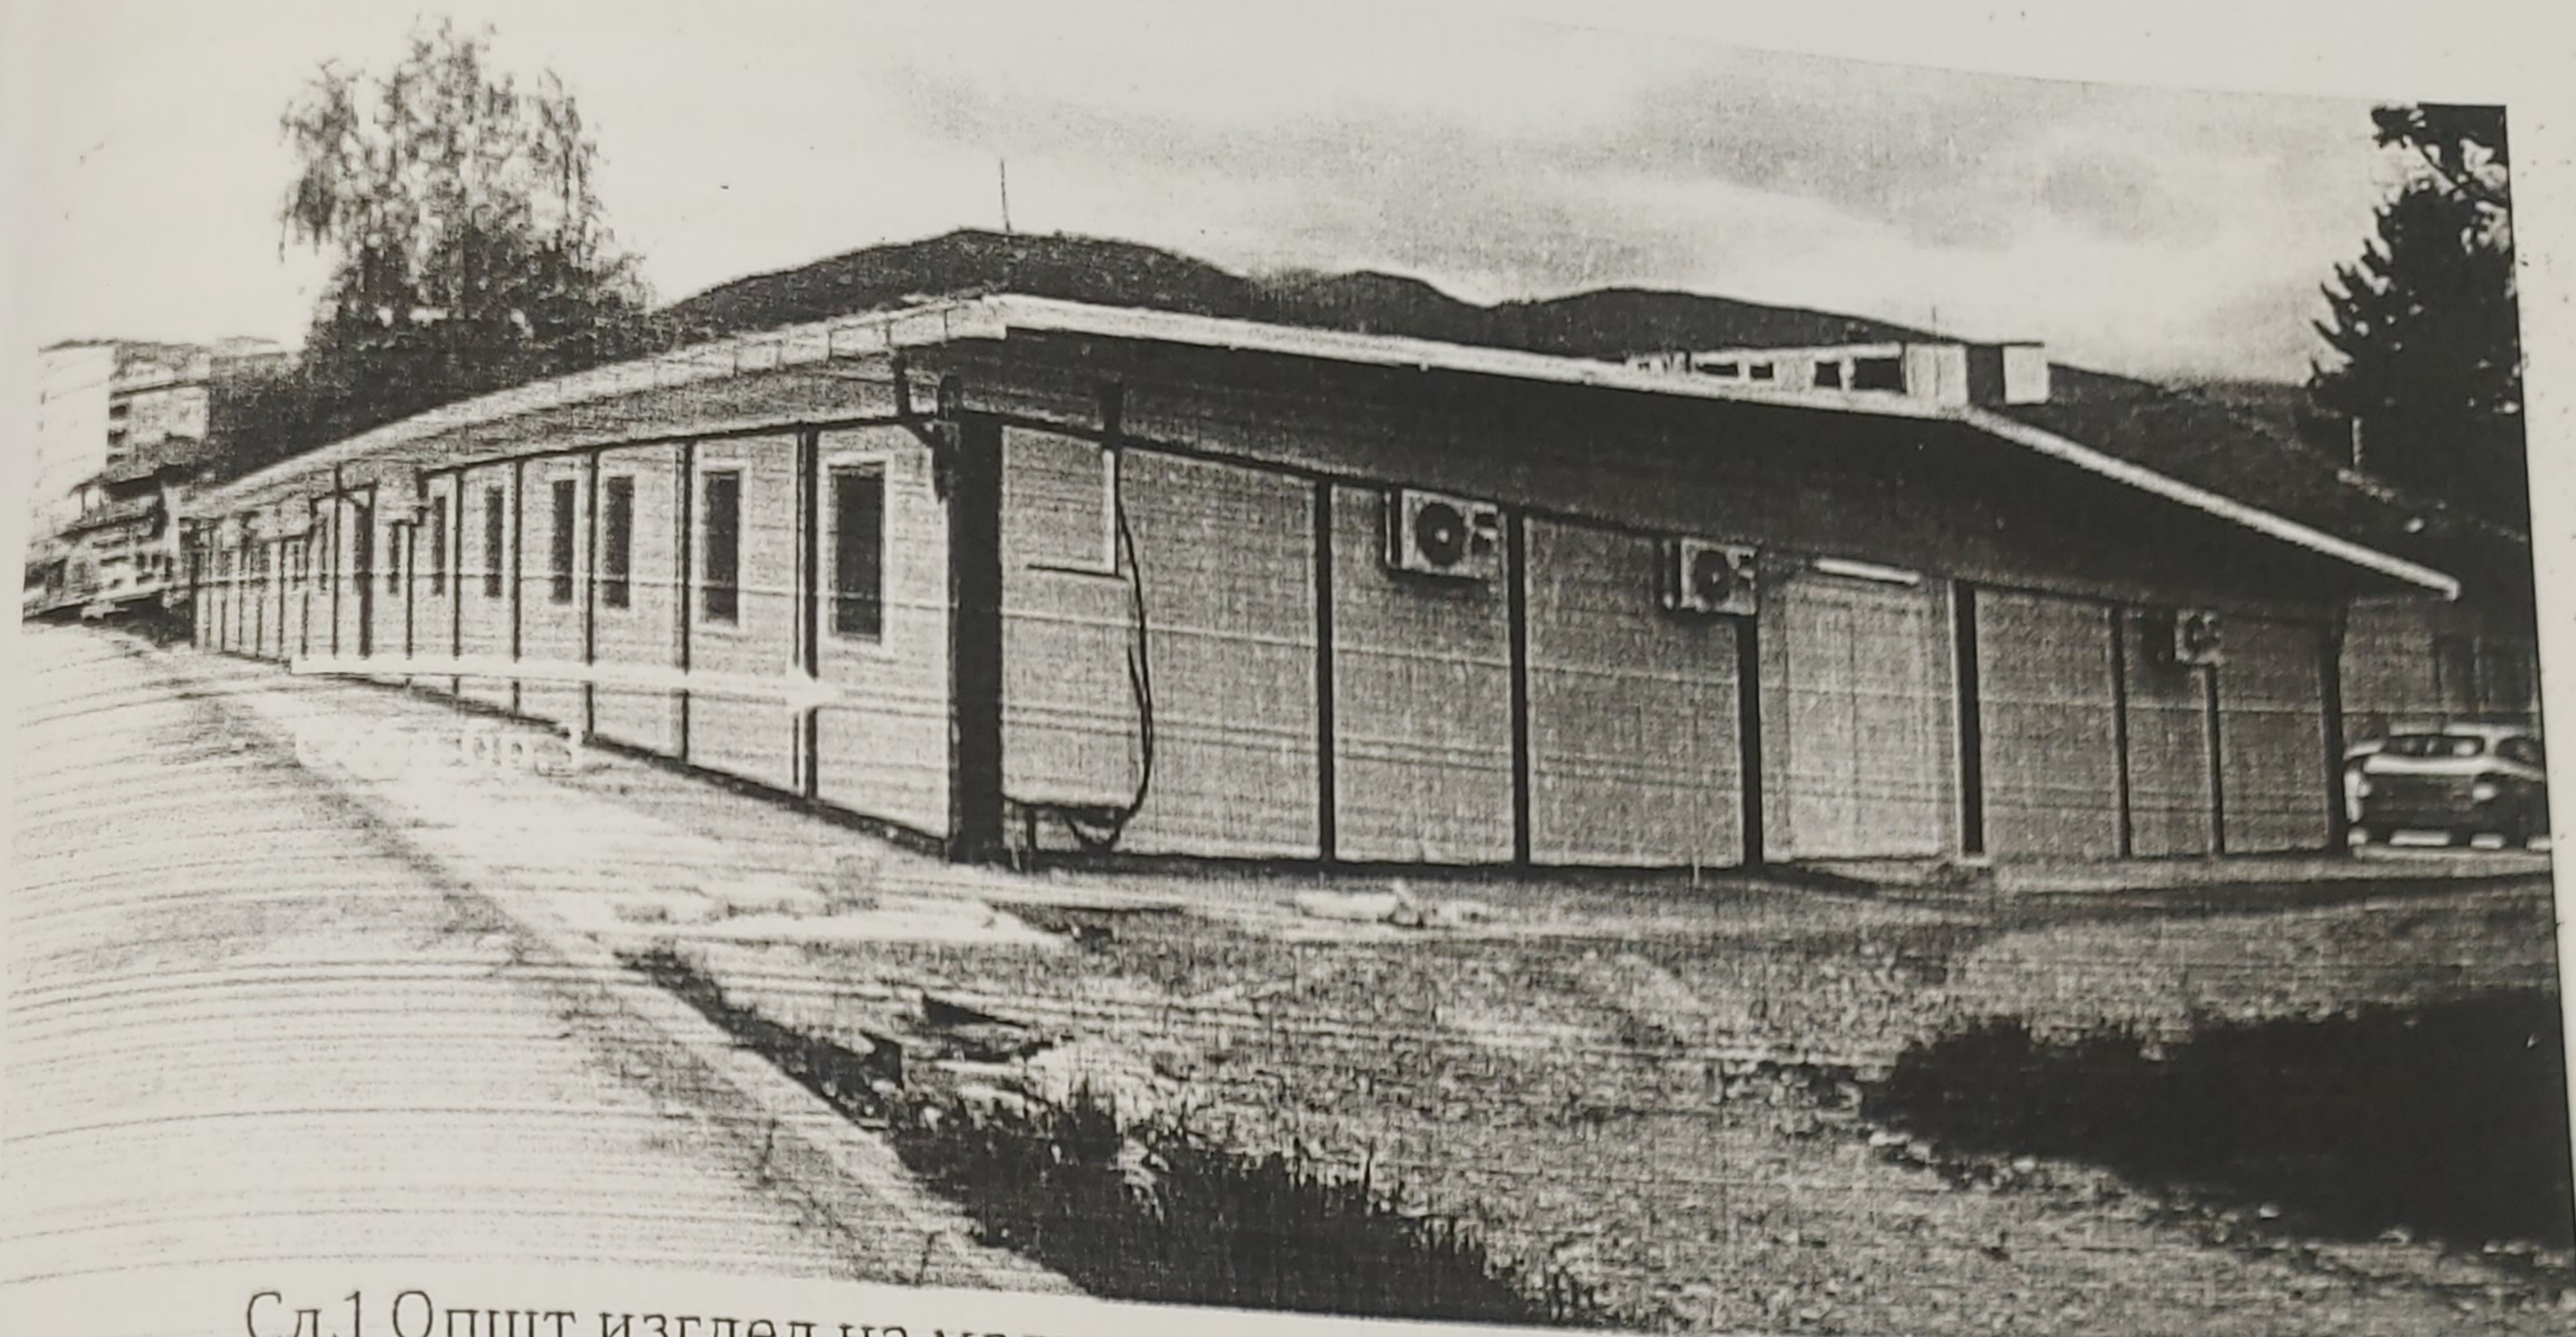
Сл.1 Општ изглед на модуларната болница од југоисточната страна

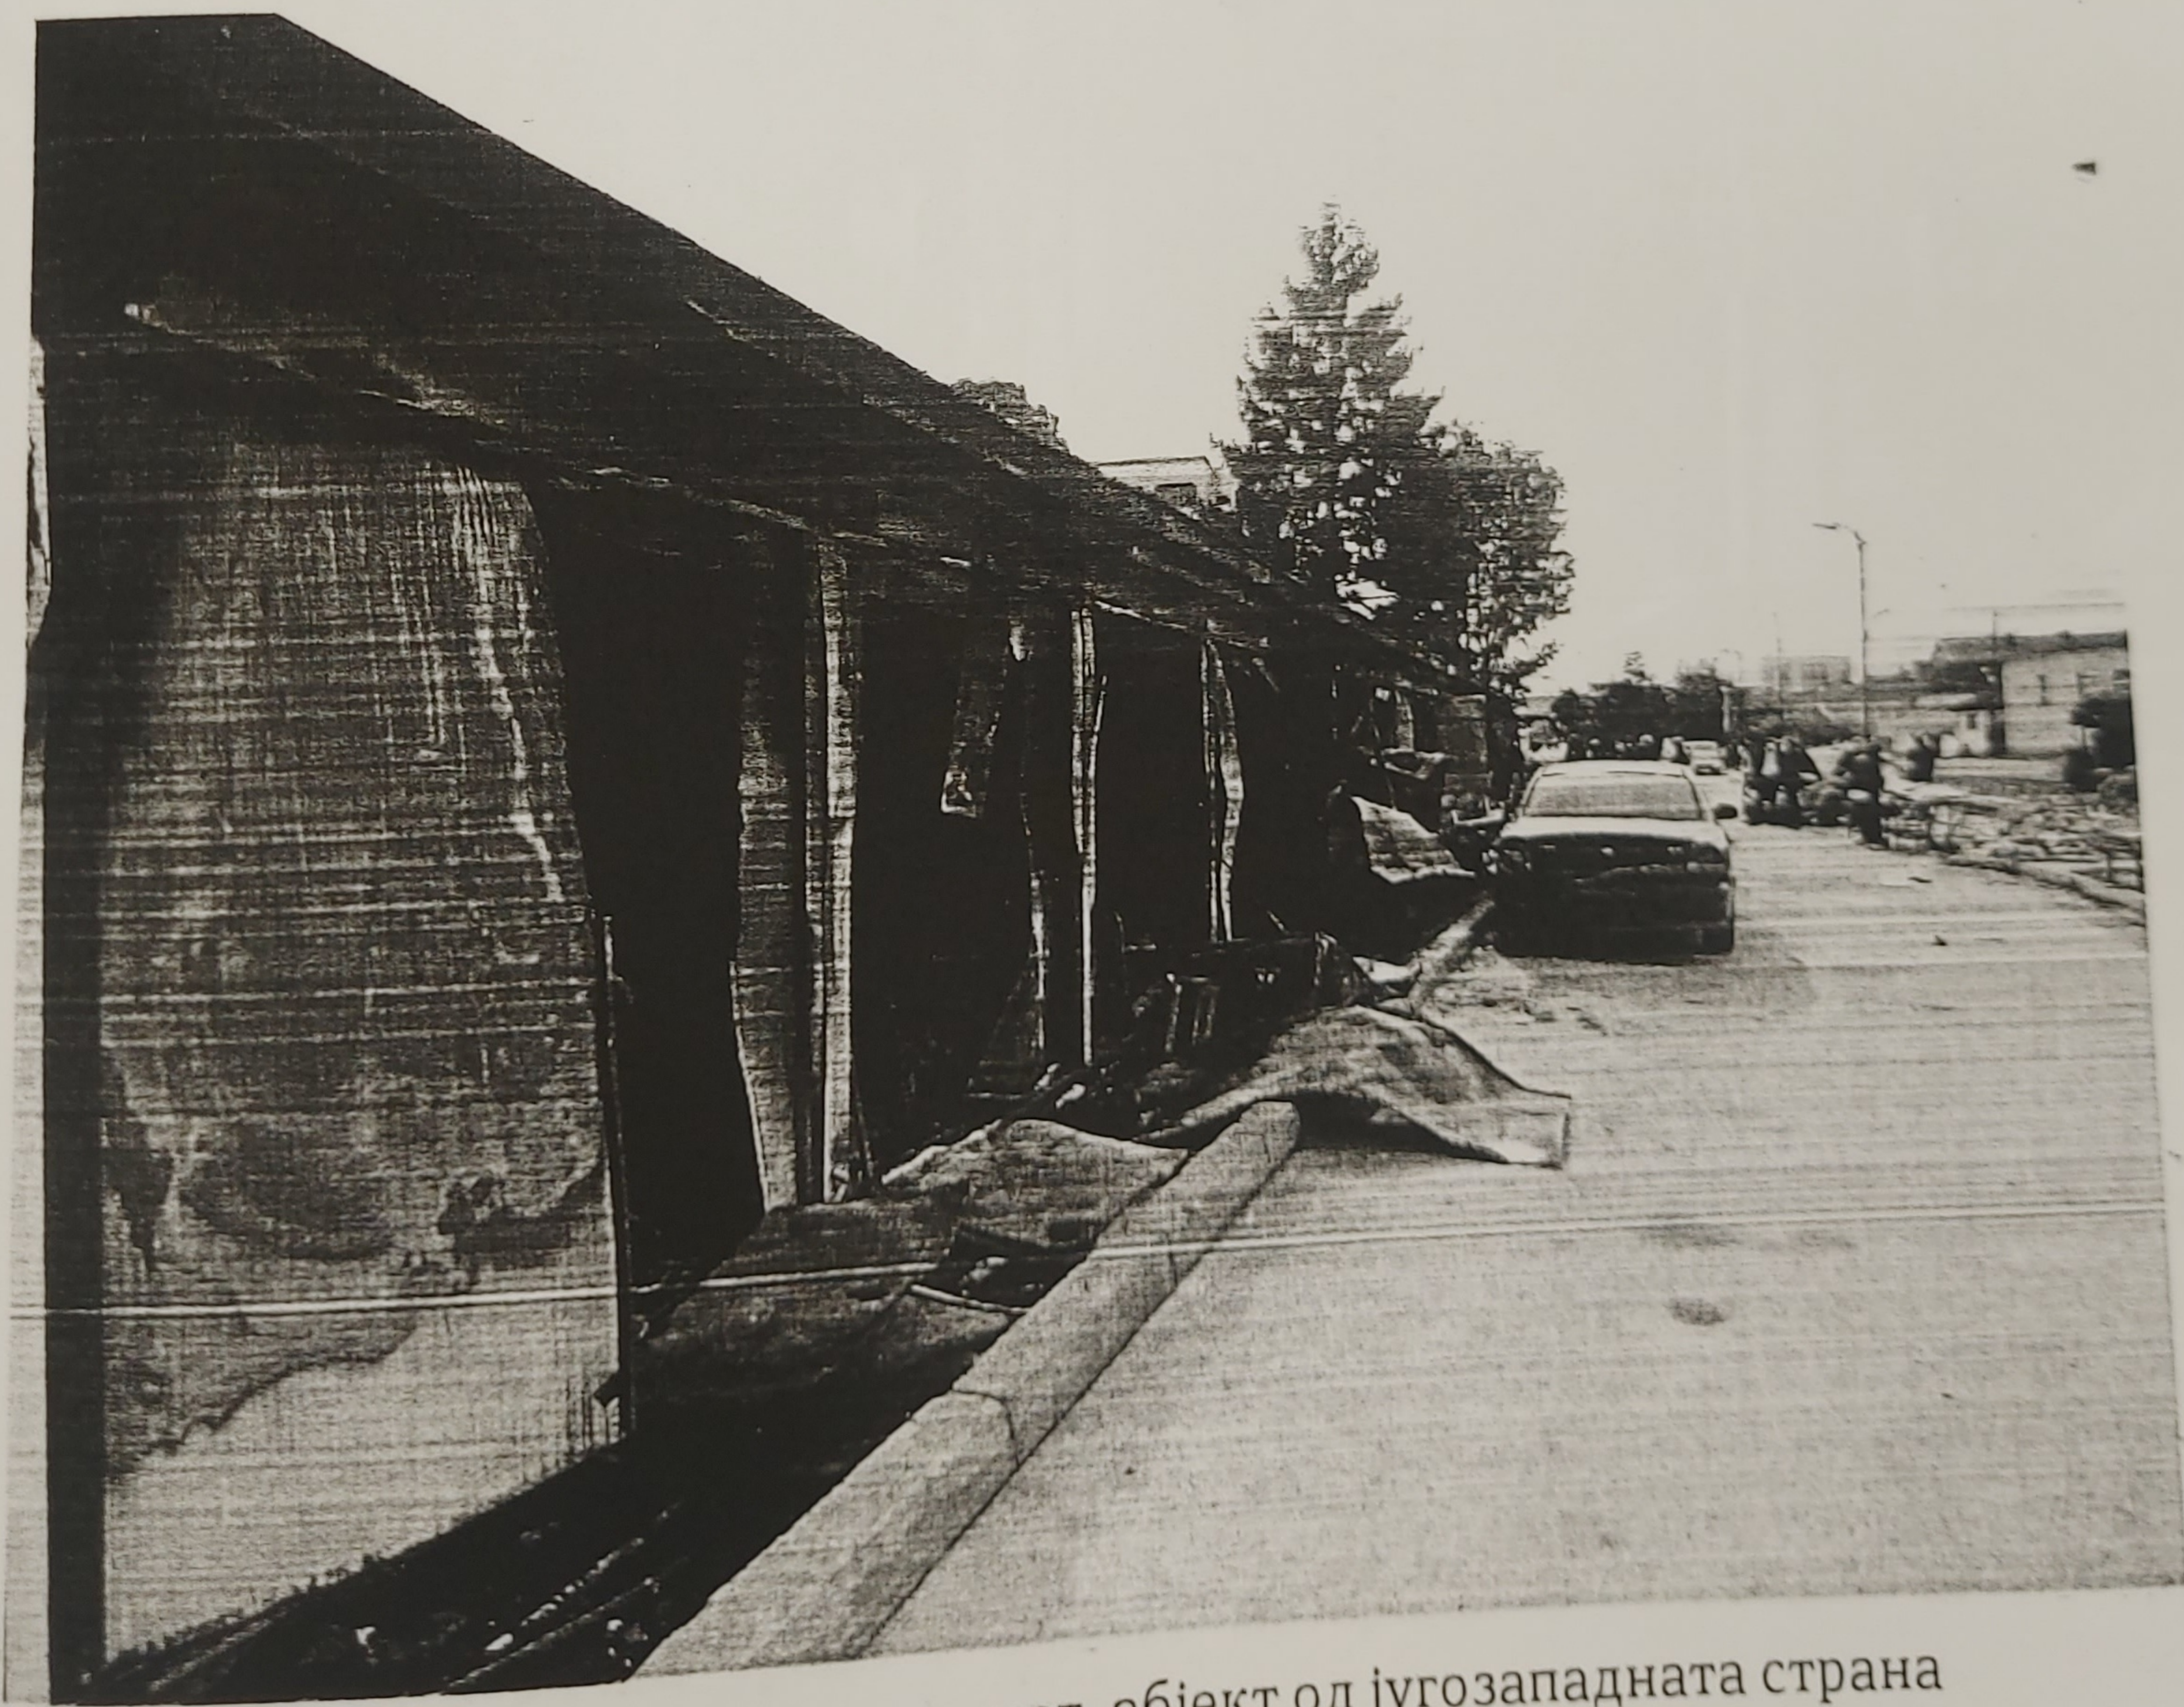
Сл.2 Изглед на опожарениот објект од југозападната страна

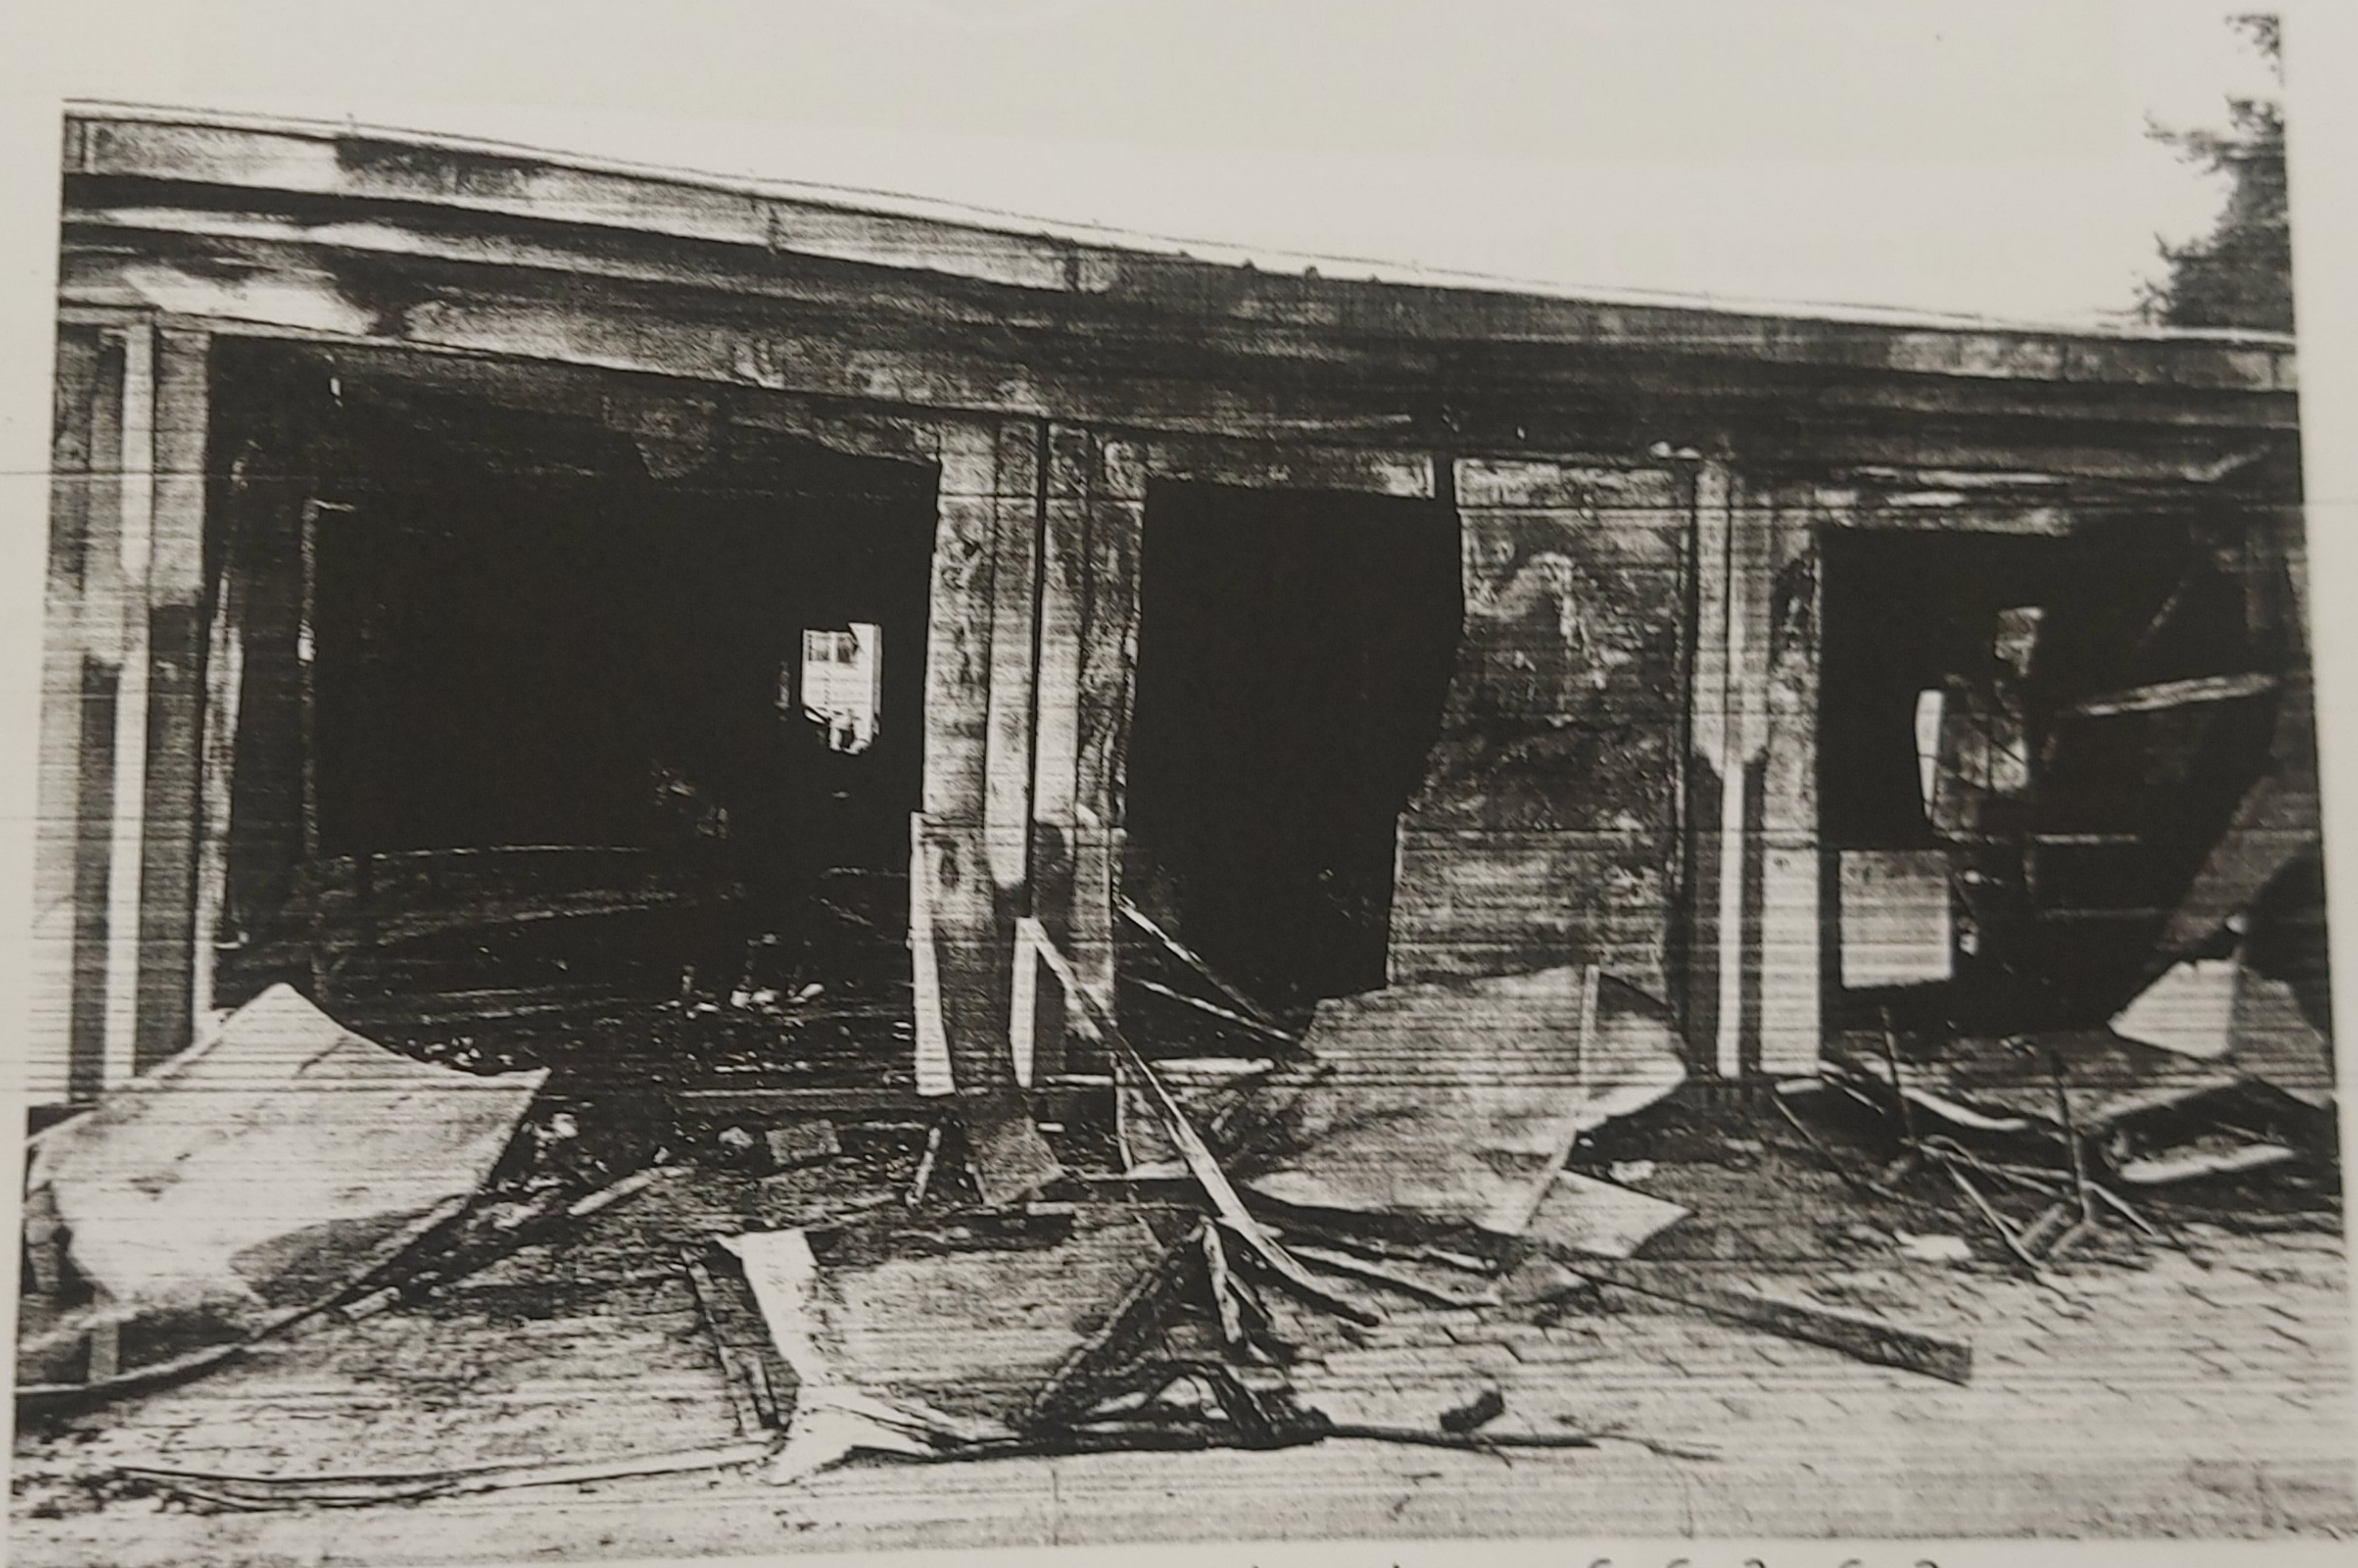
Сл.3 Интензивни пожарни дејствија во соба бр.3 и бр.2

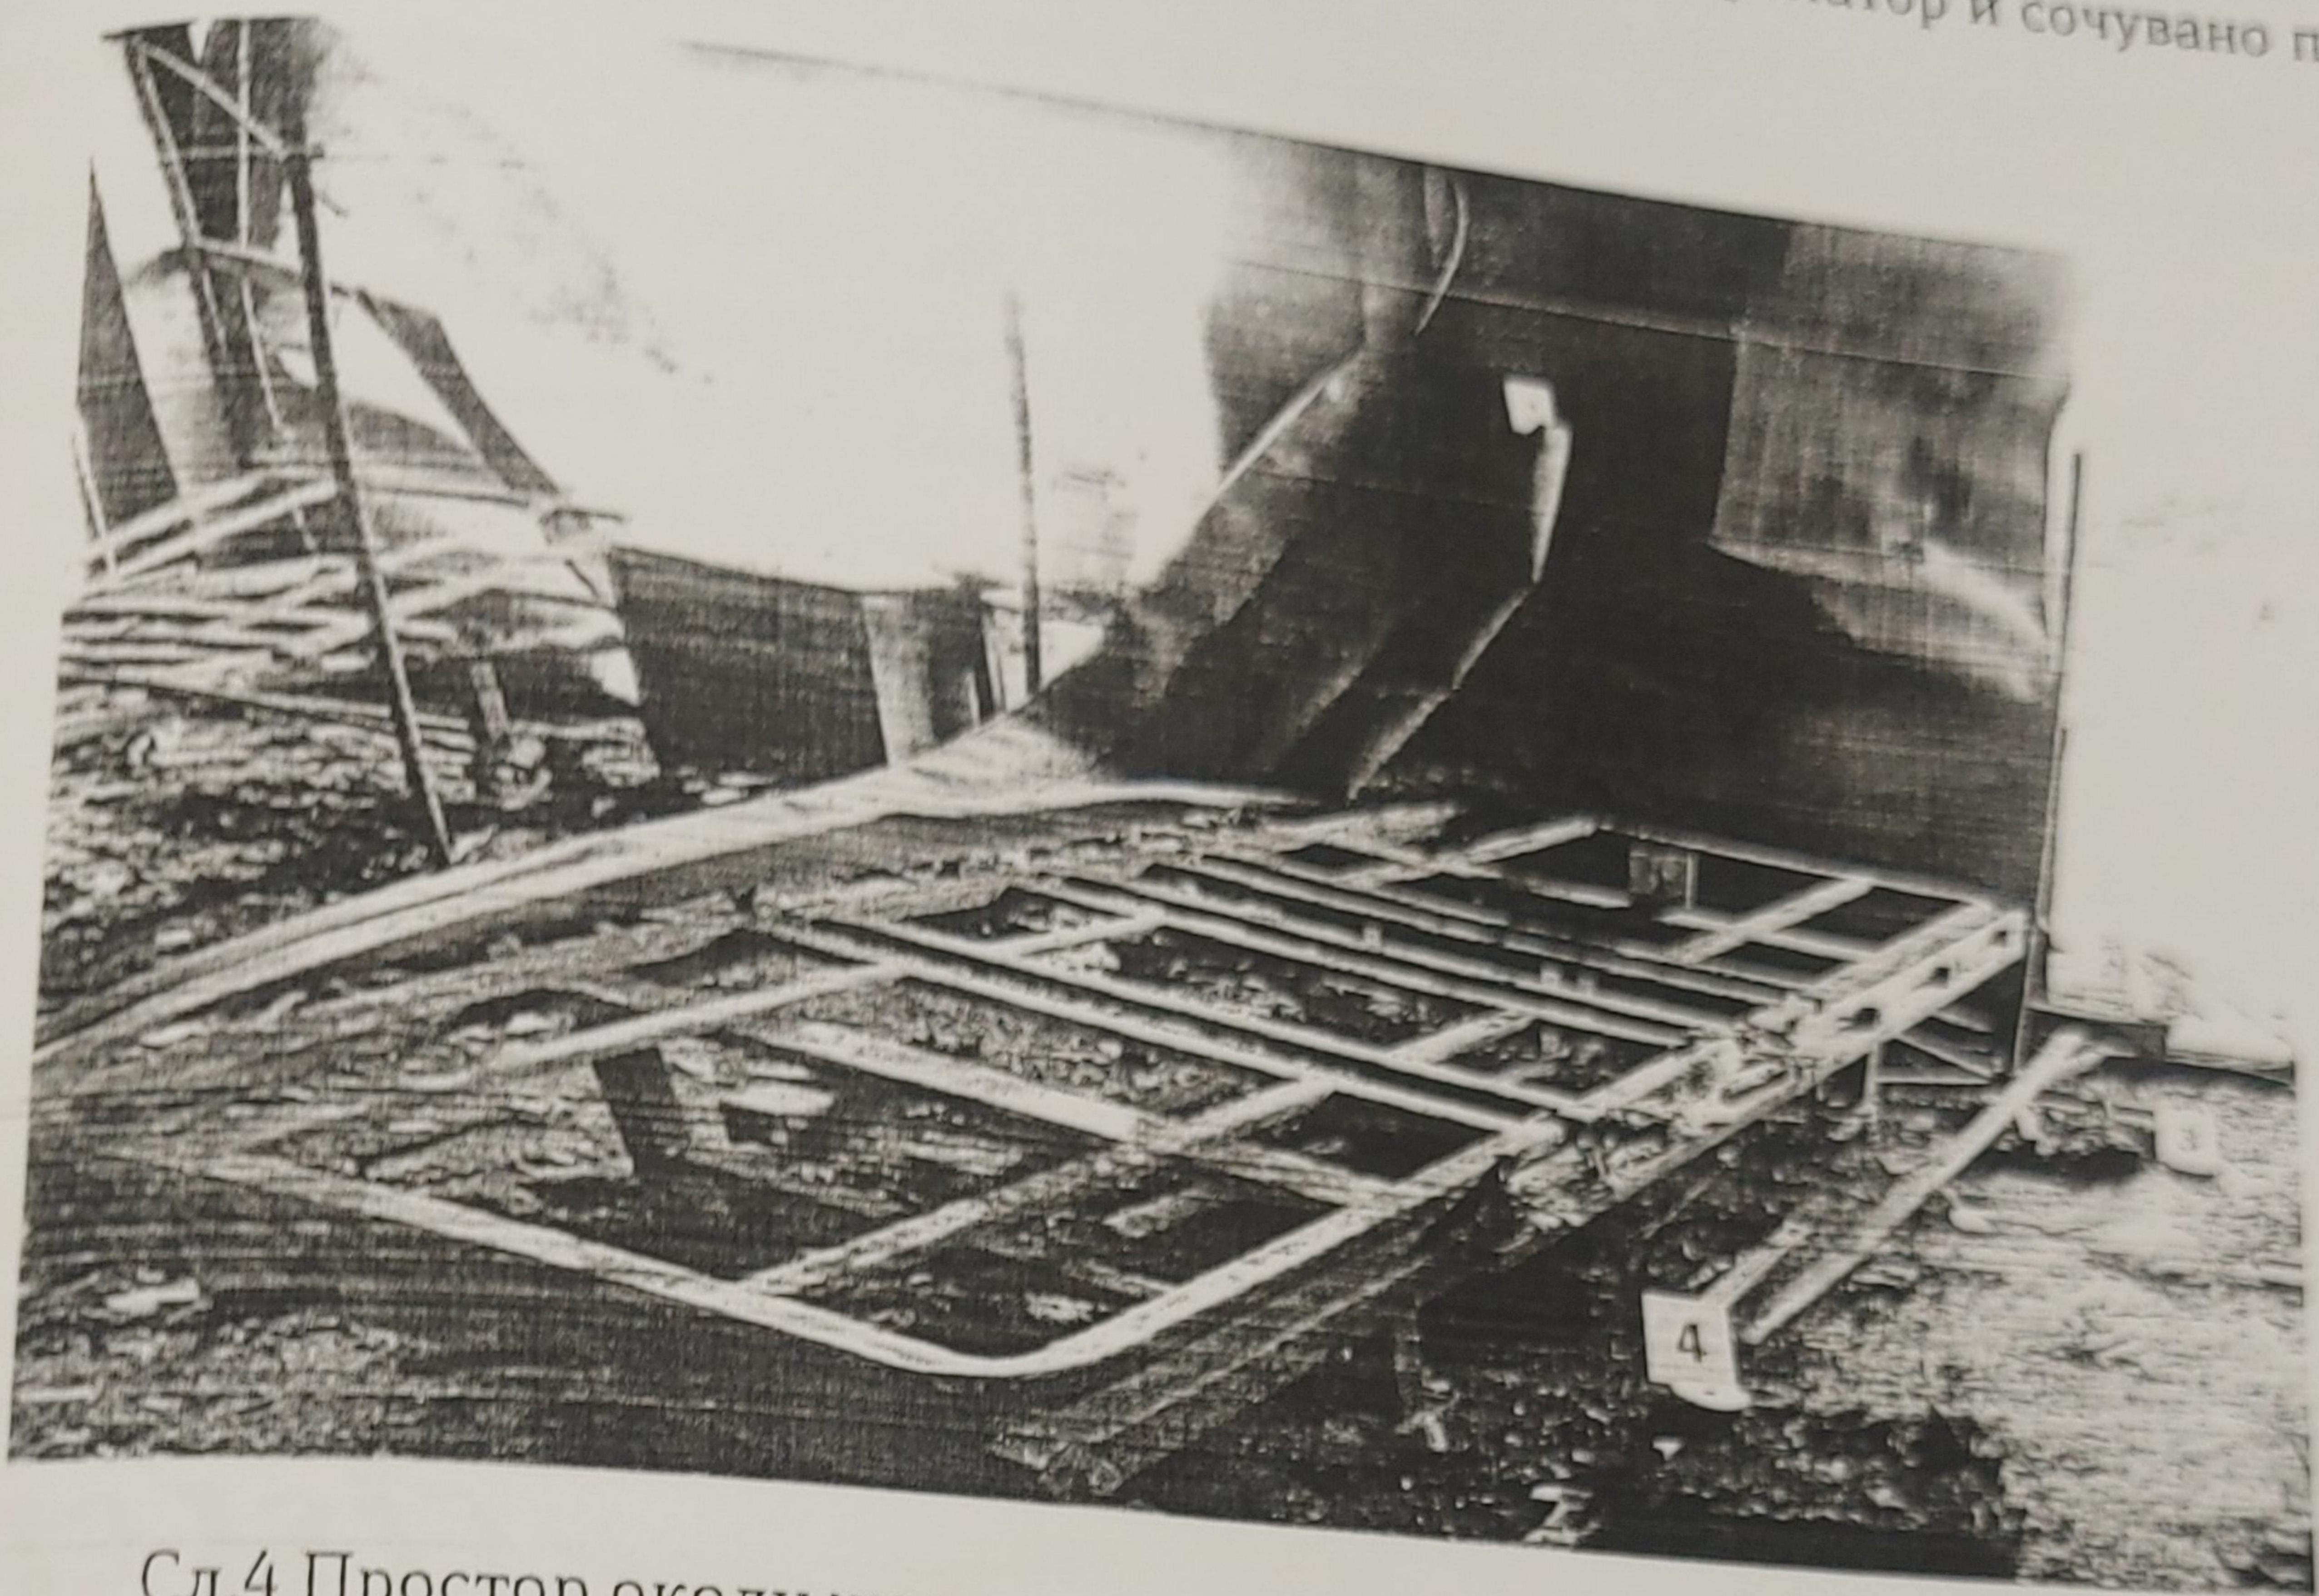
Според увидот во изјавите дадени од присутни лица во критичниот период, а истите обезбедени од надлежниот обвинител од ОЈО Тетово, во кои присутните очевидци и при превземени процедури за реанимација на пациент во соба бр.3 кревет бр.1 во еден момент воочуваат пламен и чад во пределот позади креветот од пациентот до ѕидот, што претставува простор каде се лоцира жариштето на пожарот.

Со извршен детален преглед во посочениот предел позади и околу креветот бр.1 во соба бр.3, констатирани се пожарни дејствија на една приклучница која била прицврстена на панелот на 25cm од подот и во непосредна близина е пронајден втикнувач од продолжителен кабел кој бил вклучен во приклучницата, а во кој биле вклучени електрични уреди и целиот материјал е обезбеден за лабораториски

Сл.4 Простор околу жариштето на пожарот соба бр.3 кревет бр.1

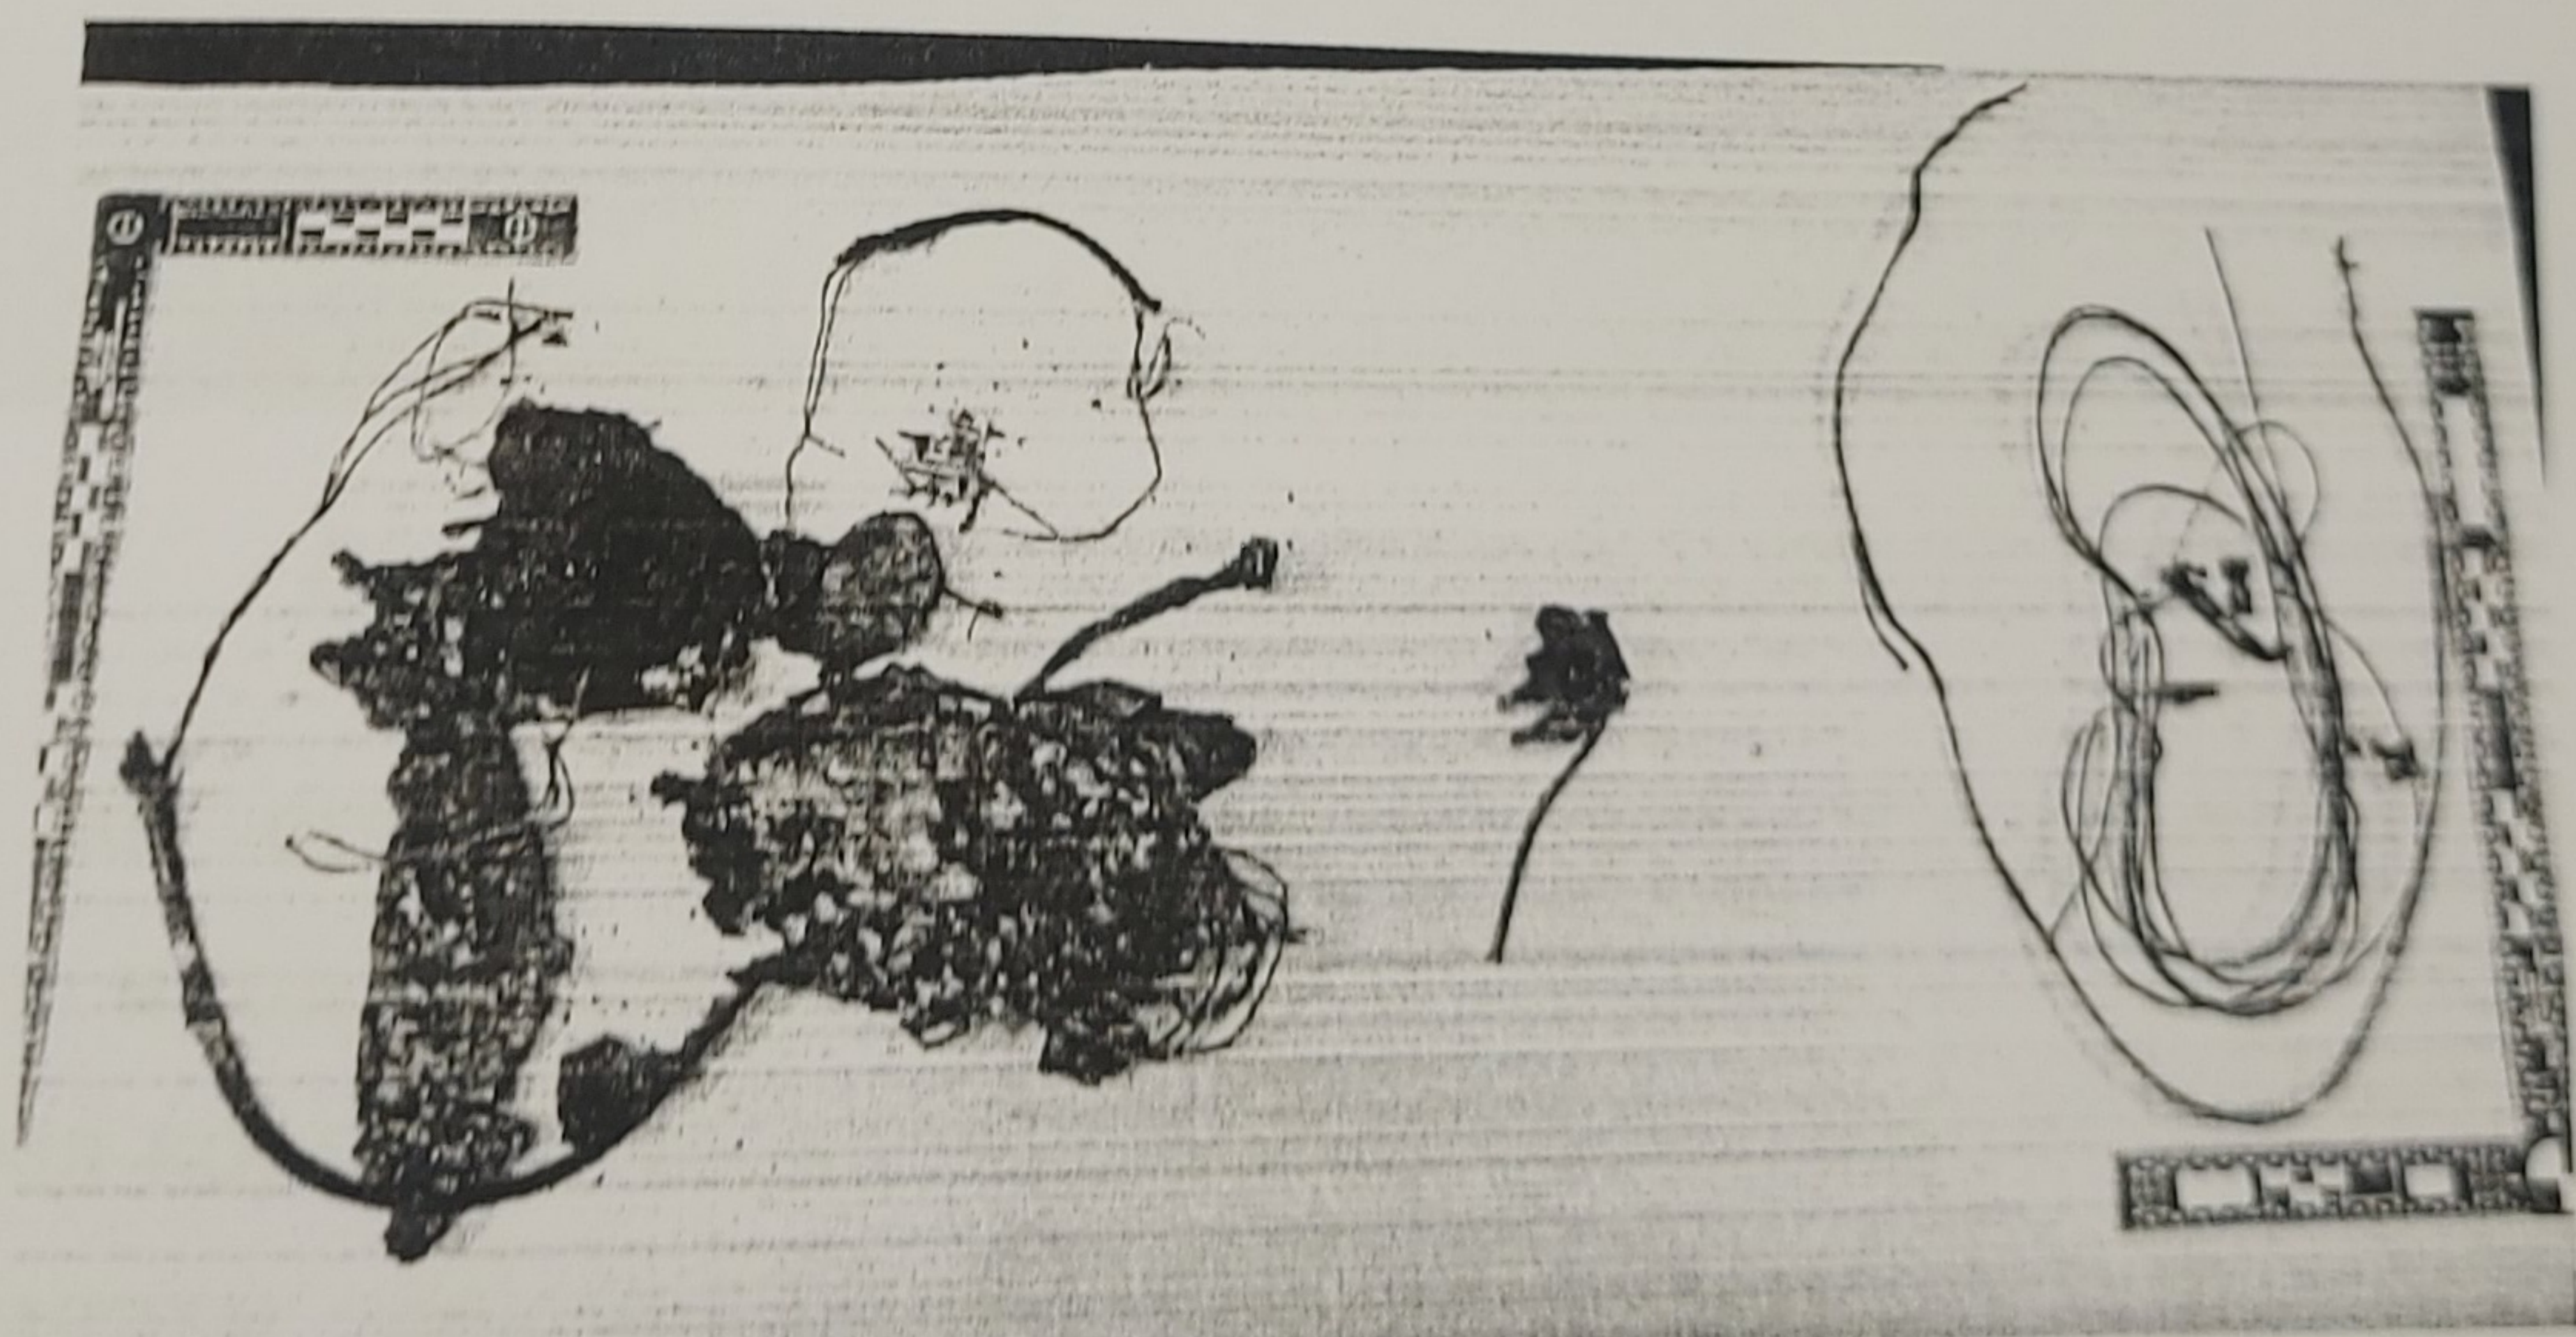
Од извршените лабораториски прегледи и анализа на подигнатиот материјал, воочени се интензивни прогорувања во пределот на втикнувачите вклучени во приклучните места од продолжителниот кабел со манифестации кои укажуваат дека пламенот започнал со палење на синтетичките материјали од кои се изработени втикнувачите и приклучната кутија од продолжителниот кабел.

Сл.5 Опожарен предметен материјал обезбеден за лабораториски анализи

При анализата на кабелот од сидната приклучница кој бил положен во "PVC" канал, воочено е дека истиот е од тип PPOO $3 \times 2,5 \text{ mm}^2$ и со согорени изолациони облоги, а на растојание од 1,2m од контактите на приклучницата постои слепување и прекин на бакарните проводници најверојатно настанато како последица од пожарните дејствија.

На втикнувачот од продолжителниот кабел кој бил вклучен во видната приклучница, воочени се прогорувања од десната страна што укажува на тоа дека пламените дејствија започнале од десната страна, односно во пределот на приклучната кутија од продолжителниот кабел.

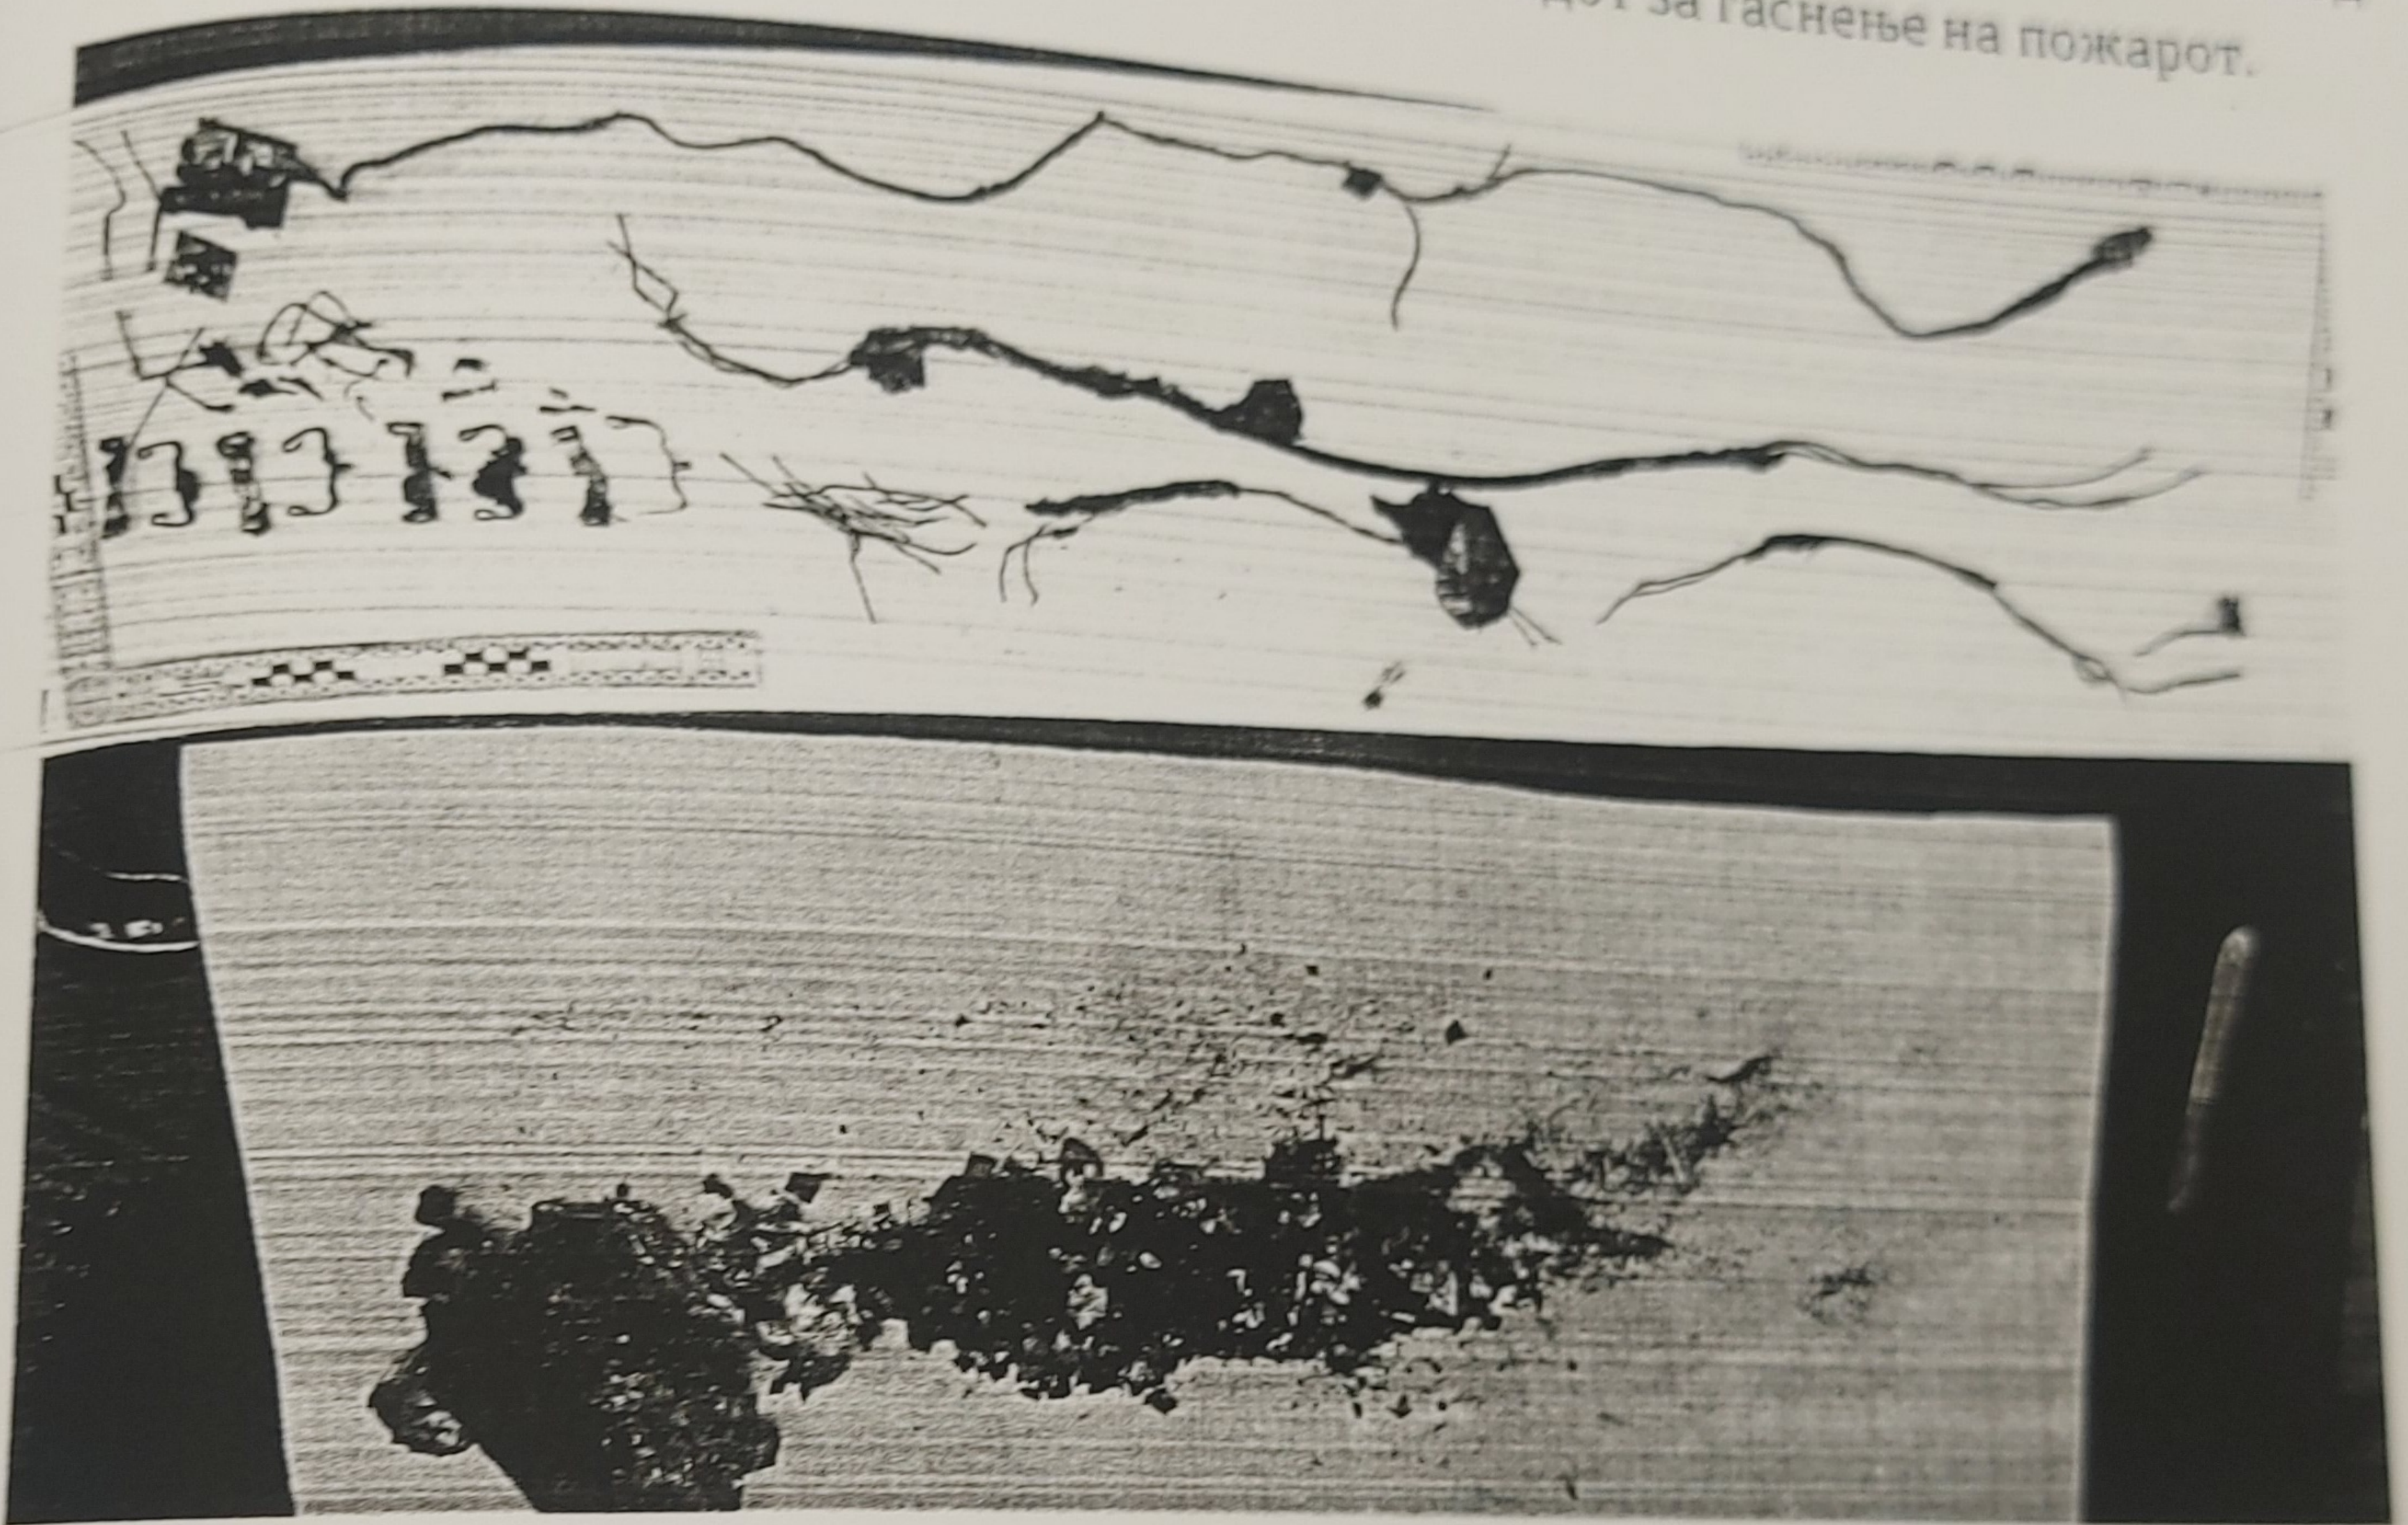
Во понатамошните лабораториски анализи на приклучната кутија од продолжителниот кабел со превземање на постепено отстранување на налепените материјали и на затопените и прогорени синтетички материјали од втикнувачите и кутијата, констатирано е дека продолжителниот кабел е со прекинувач и четири приклучни позиции од кои во три пронајдени се контакти од три втикнувачи и електрични уреди и тоа: полнач за мобилен телефон, дефибрилатор и уред кој не е утврден. Во налепениот материјал воочена е ткаенина која потекнува најверојатно од кебето кое било фрлено врз приклучната кутија во обидот за гаснење на пожарот.

Сл.6 Делабориран предметен материјал

Од анализата на остатоците од втикнувачите, полначот и каблите од продолжителниот и од вклучените уреди, констатирано е дека на двожилниот флексибилен кабел кој претставува приклучен кабел на дефибрилаторот, воочени се интензивни термички дејствија на бакарните лицности проводници кои се карактеризираат со сива обоеност, ронлива структура и повеќекратни прекинати парчиња. Констатираните карактеристики на проводниците од кабелот на дефибрилаторот, укажуваат на фактот дека истите како последица од претходно оштетување на изолационите облоги настанала електрична куса врска остварена преку висок преоден отпор проследена со интензивно прегревање и топење на изолацијата. Во наведениот случај низ жилите од кабелот протекува струја на куса врска која својот интензитет го достигнува во приклучните елементи на втикнувачот
