# НАОД И МИСЛЕЊЕ

1. Во врска со настанот во модуларната болница во ЈЗУ Клиничка Болница-Тетово потребно е да се утврди причинско-последичната врска за настанување на пожарот гледано од аспект од вашата област-електротехника.

На ден 08.09.2021 година во вечерните часови поточно околу 21.00 часот од засега се уште неутврдени причини избувнал пожар во модуларната болница која се наоѓа во склоп на Клиничката Болница во Тетово.

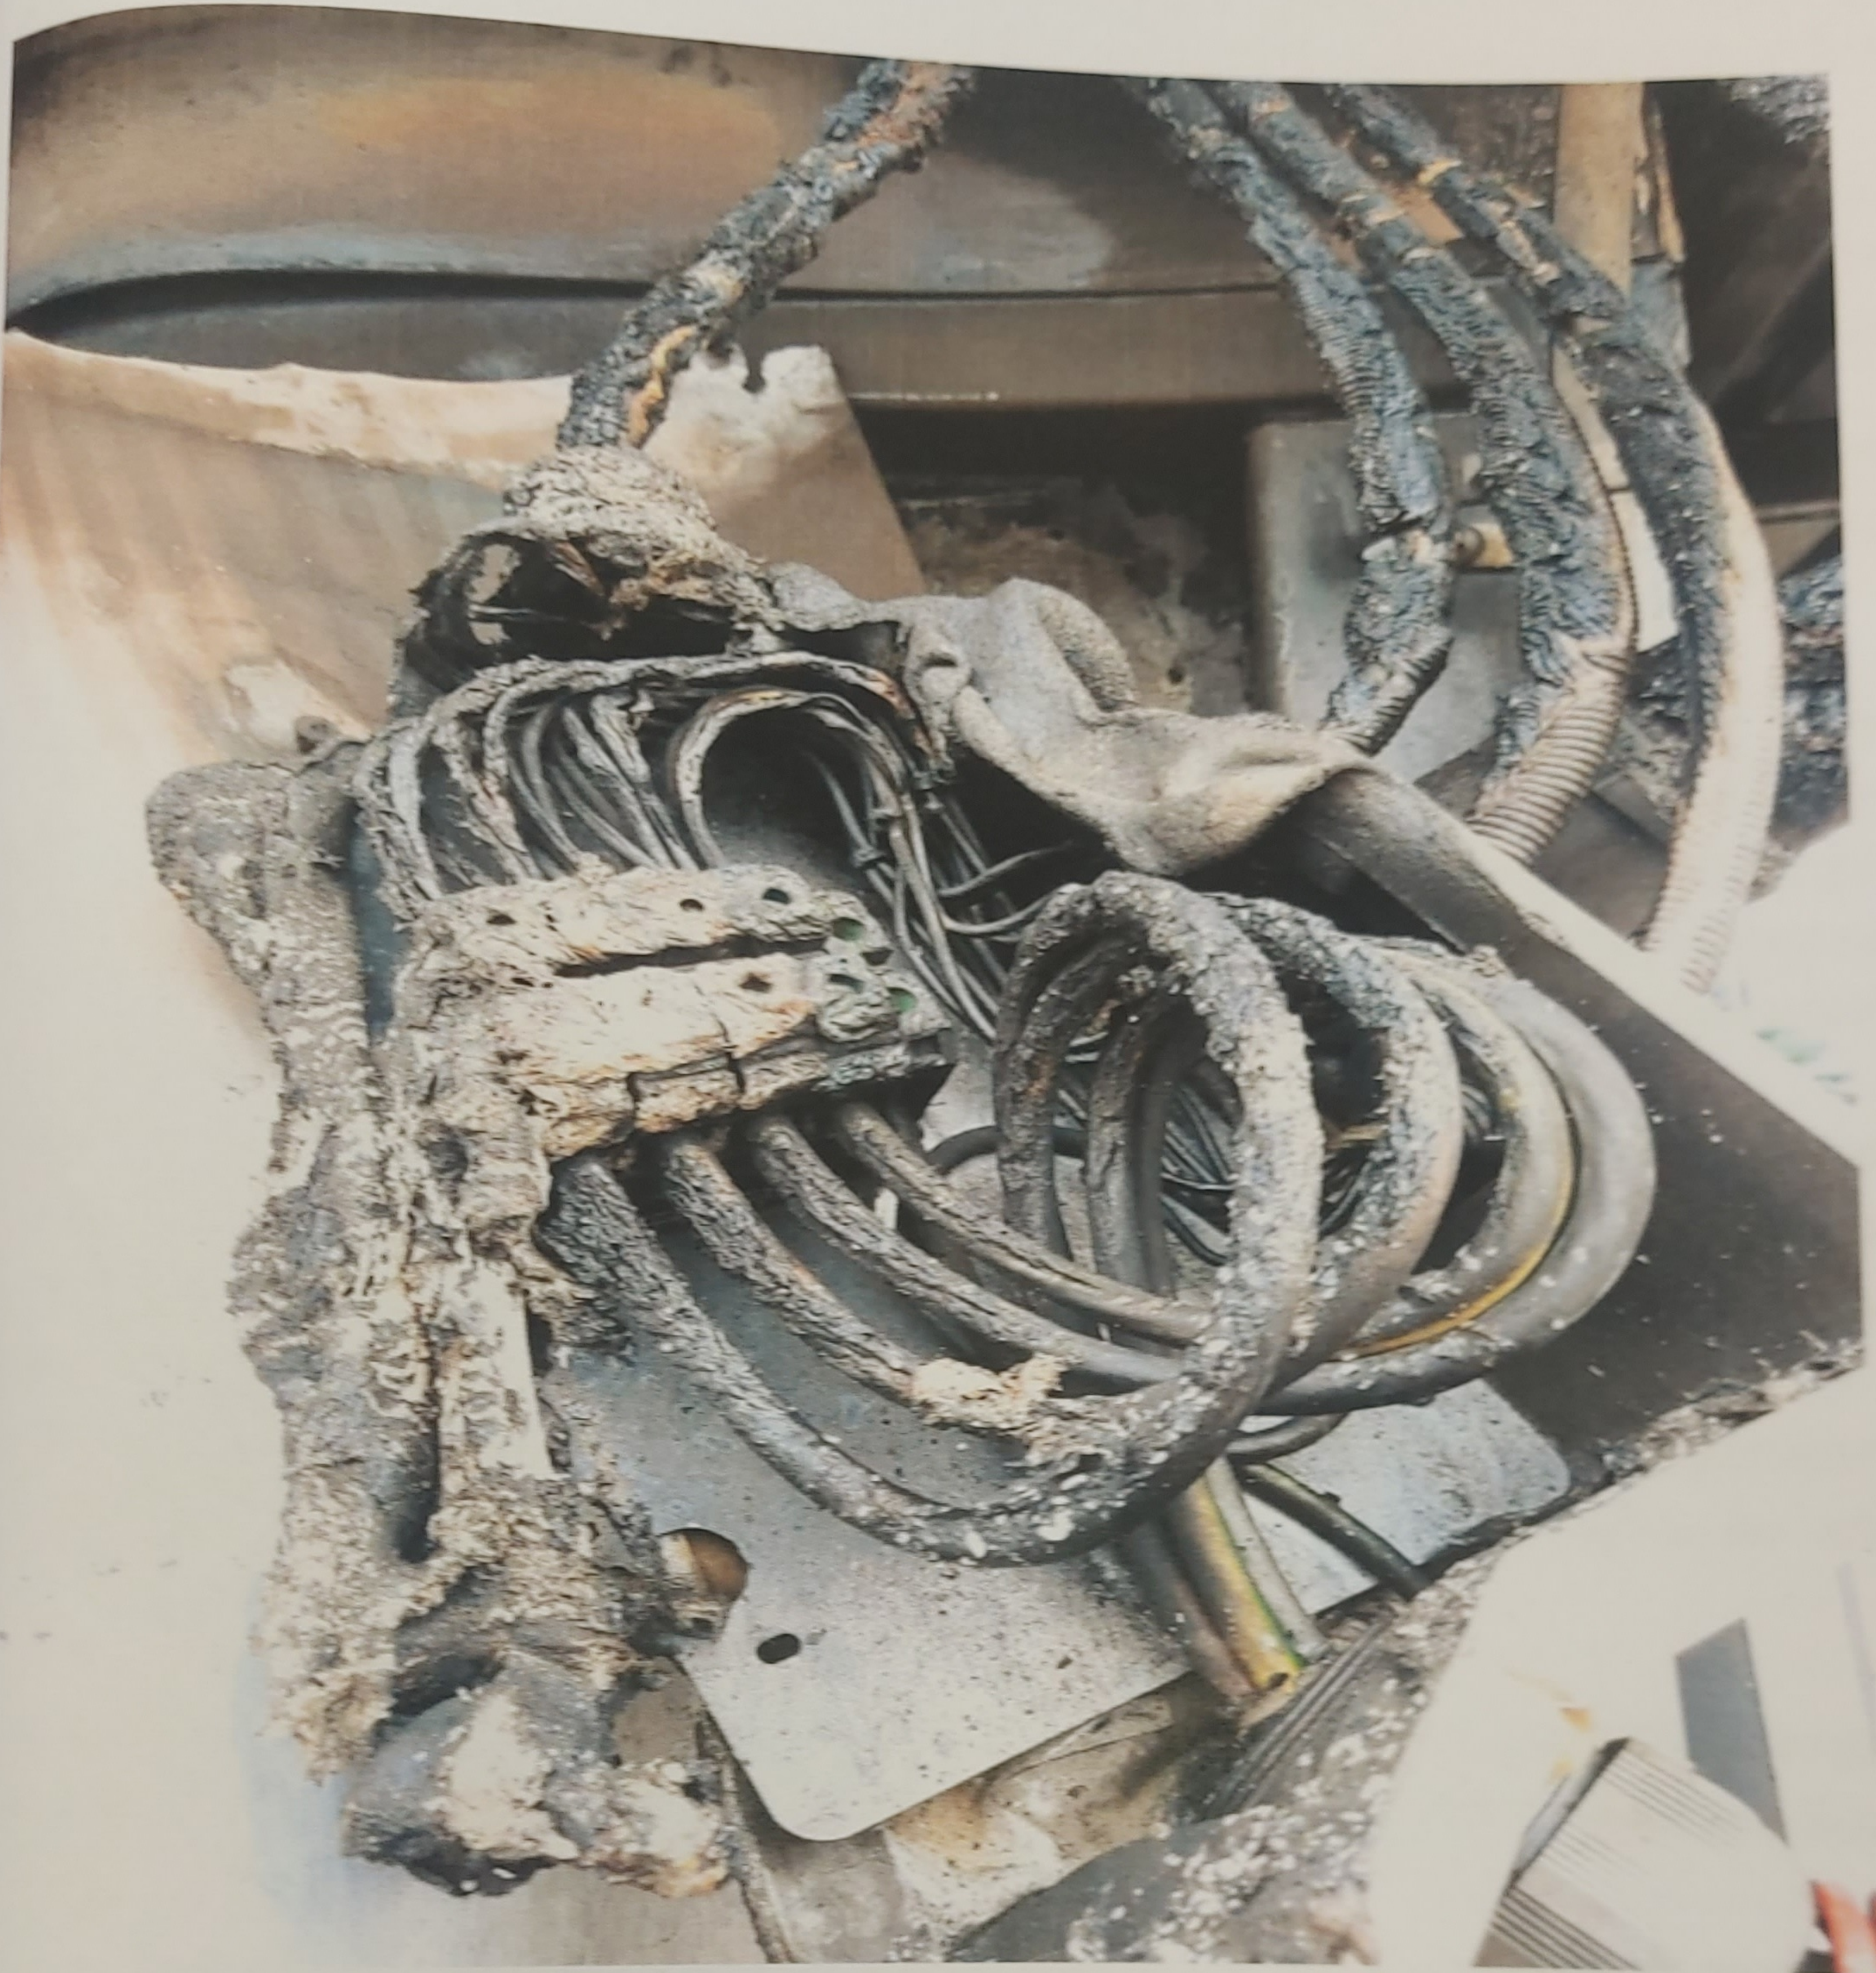
Во внатрешноста на една од пластичните кутии која е тотално опожарена се приметува клема (Слика 2.) каде се гледа начинот на поврзување на доводните и одводните проводници.

Одводните проводници (несоодветно поврзани-сите одводни проводници по фаза во една клема), кои се поставени во пластични ребрасти канали исто така се водат кон внатрешноста на објектот преку кровна

Слика 2. Изглед на опожарените проводници во пластична разводна кутија

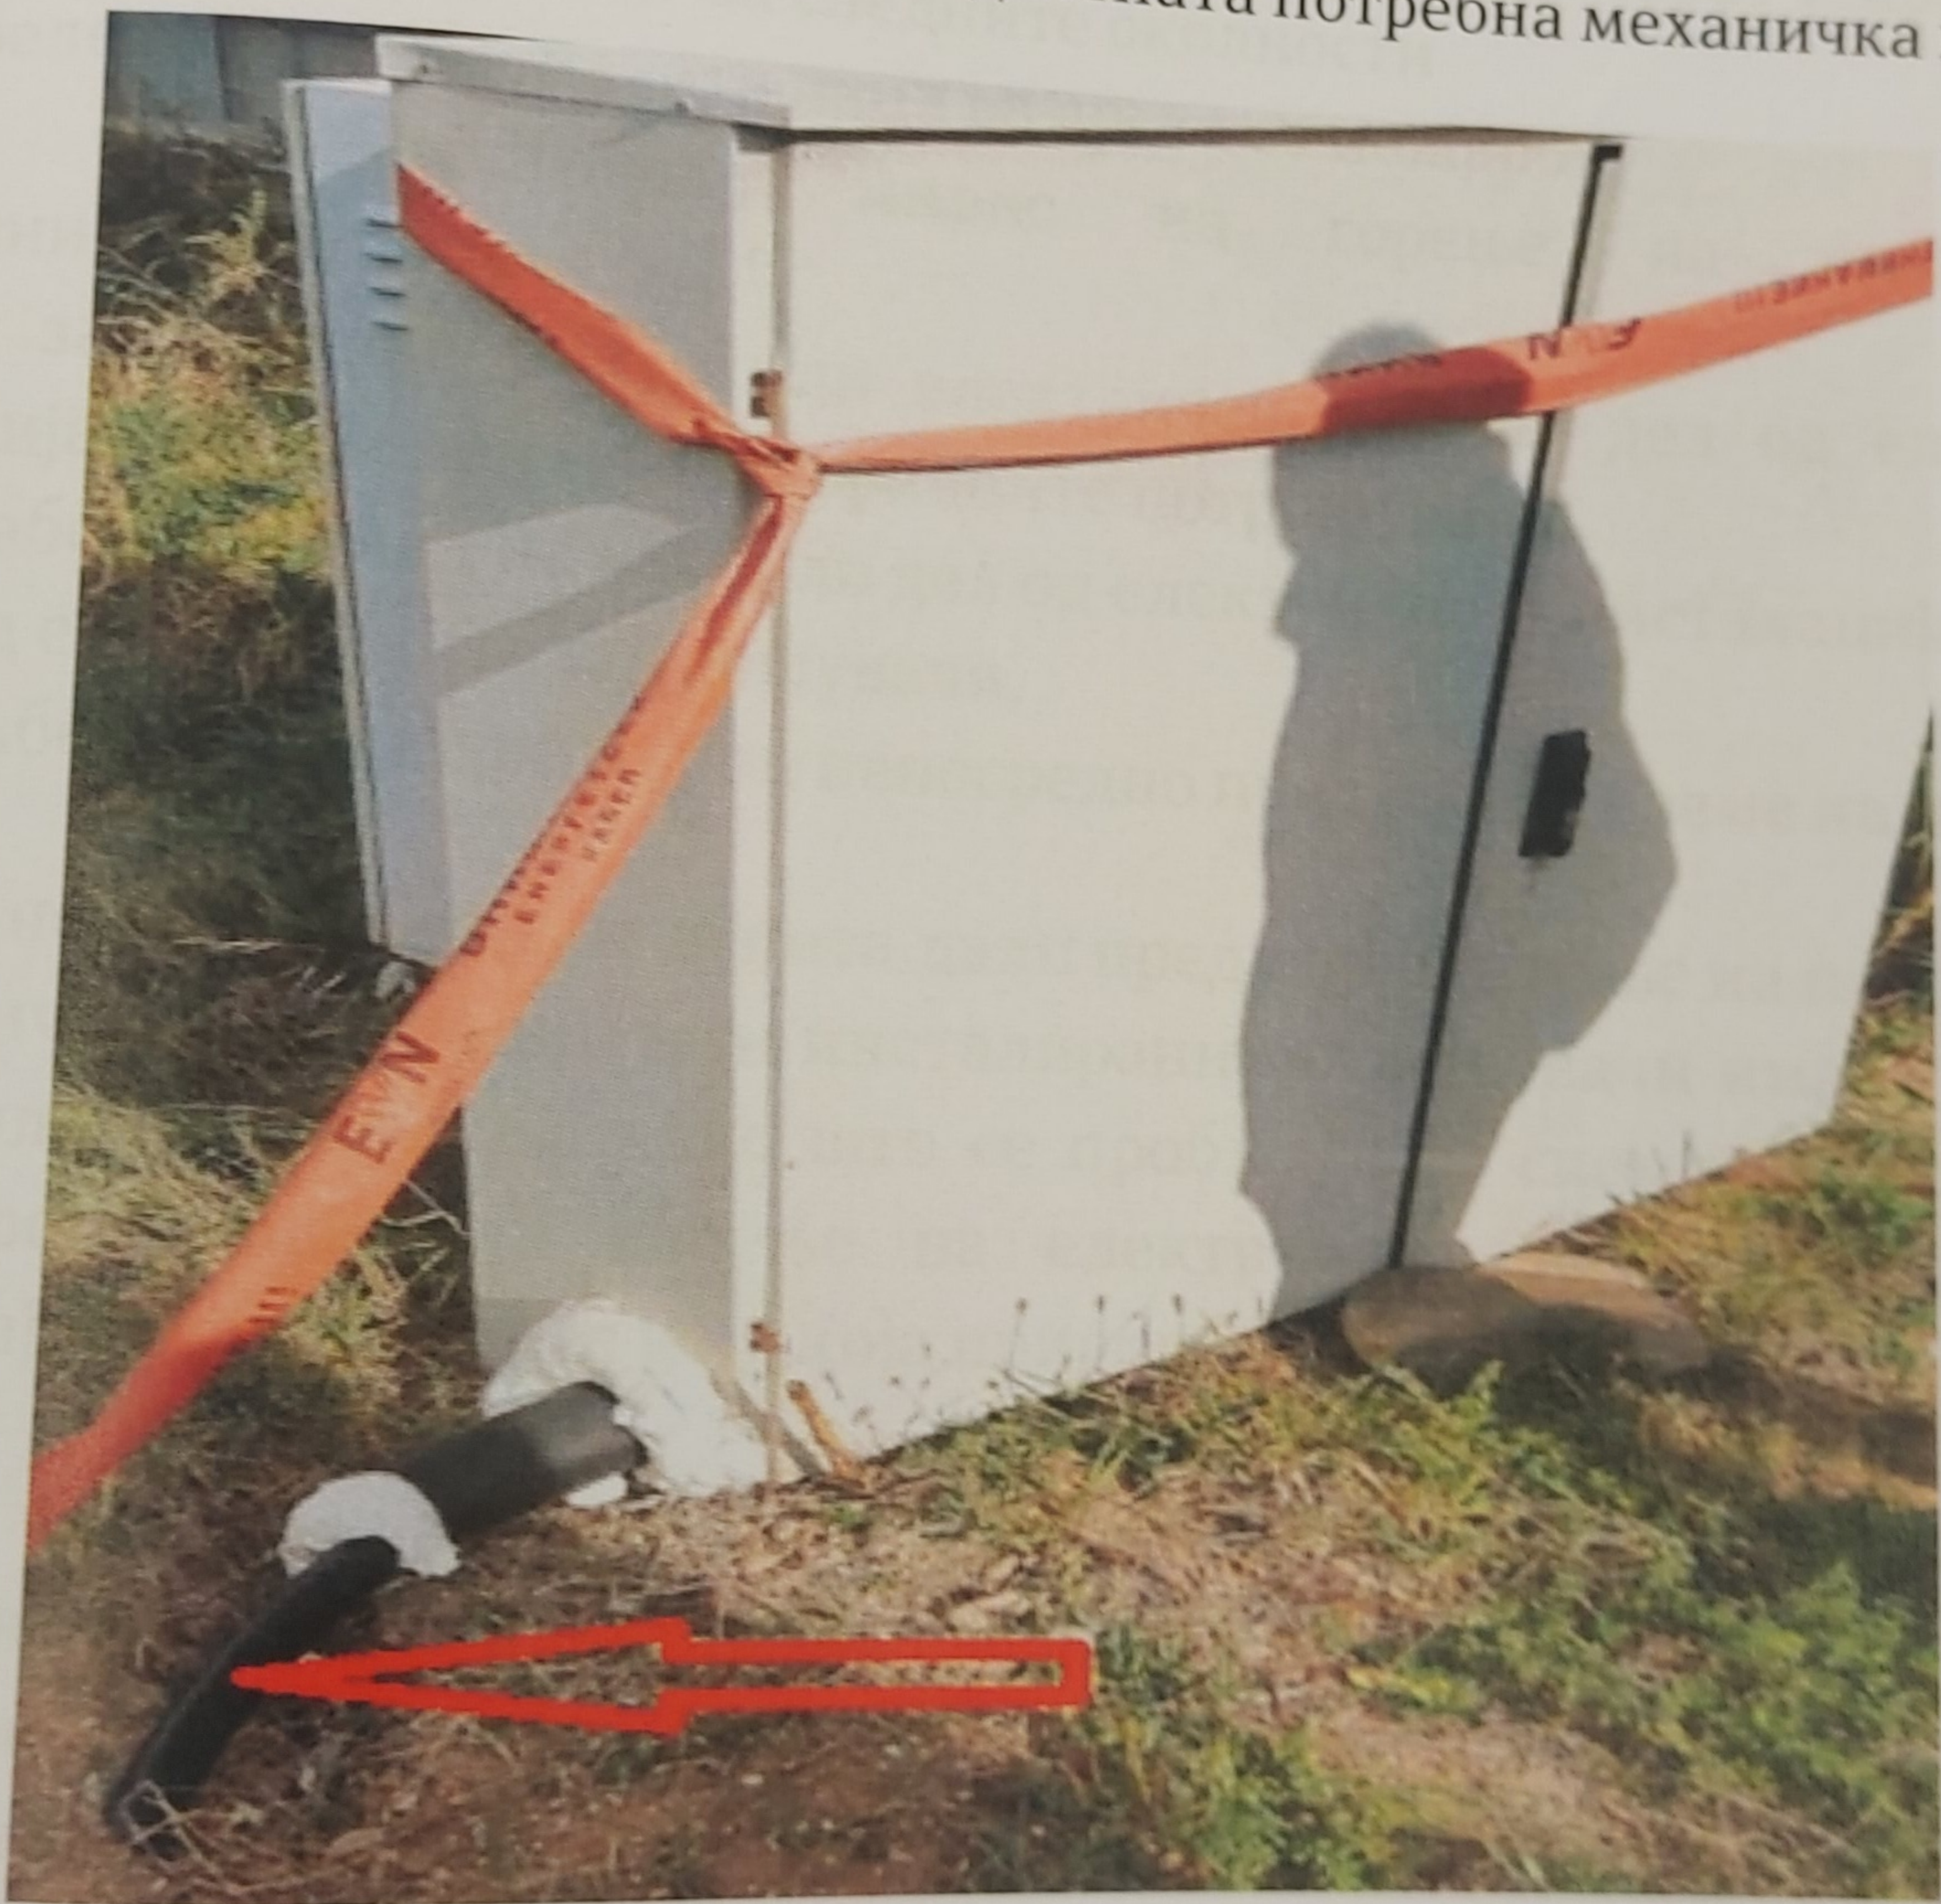
Слика 3.

На Слика 3 се гледа Изглед на доводниот незаштитен проводник со кој бил напојуван КП ормарот од модуларната болница кој е поставен на несоодветен фундамент односно без фундамент, од што може да се заклучи дека истиот е изведен без да се почитуваат стандардите за поставување НН ормар.

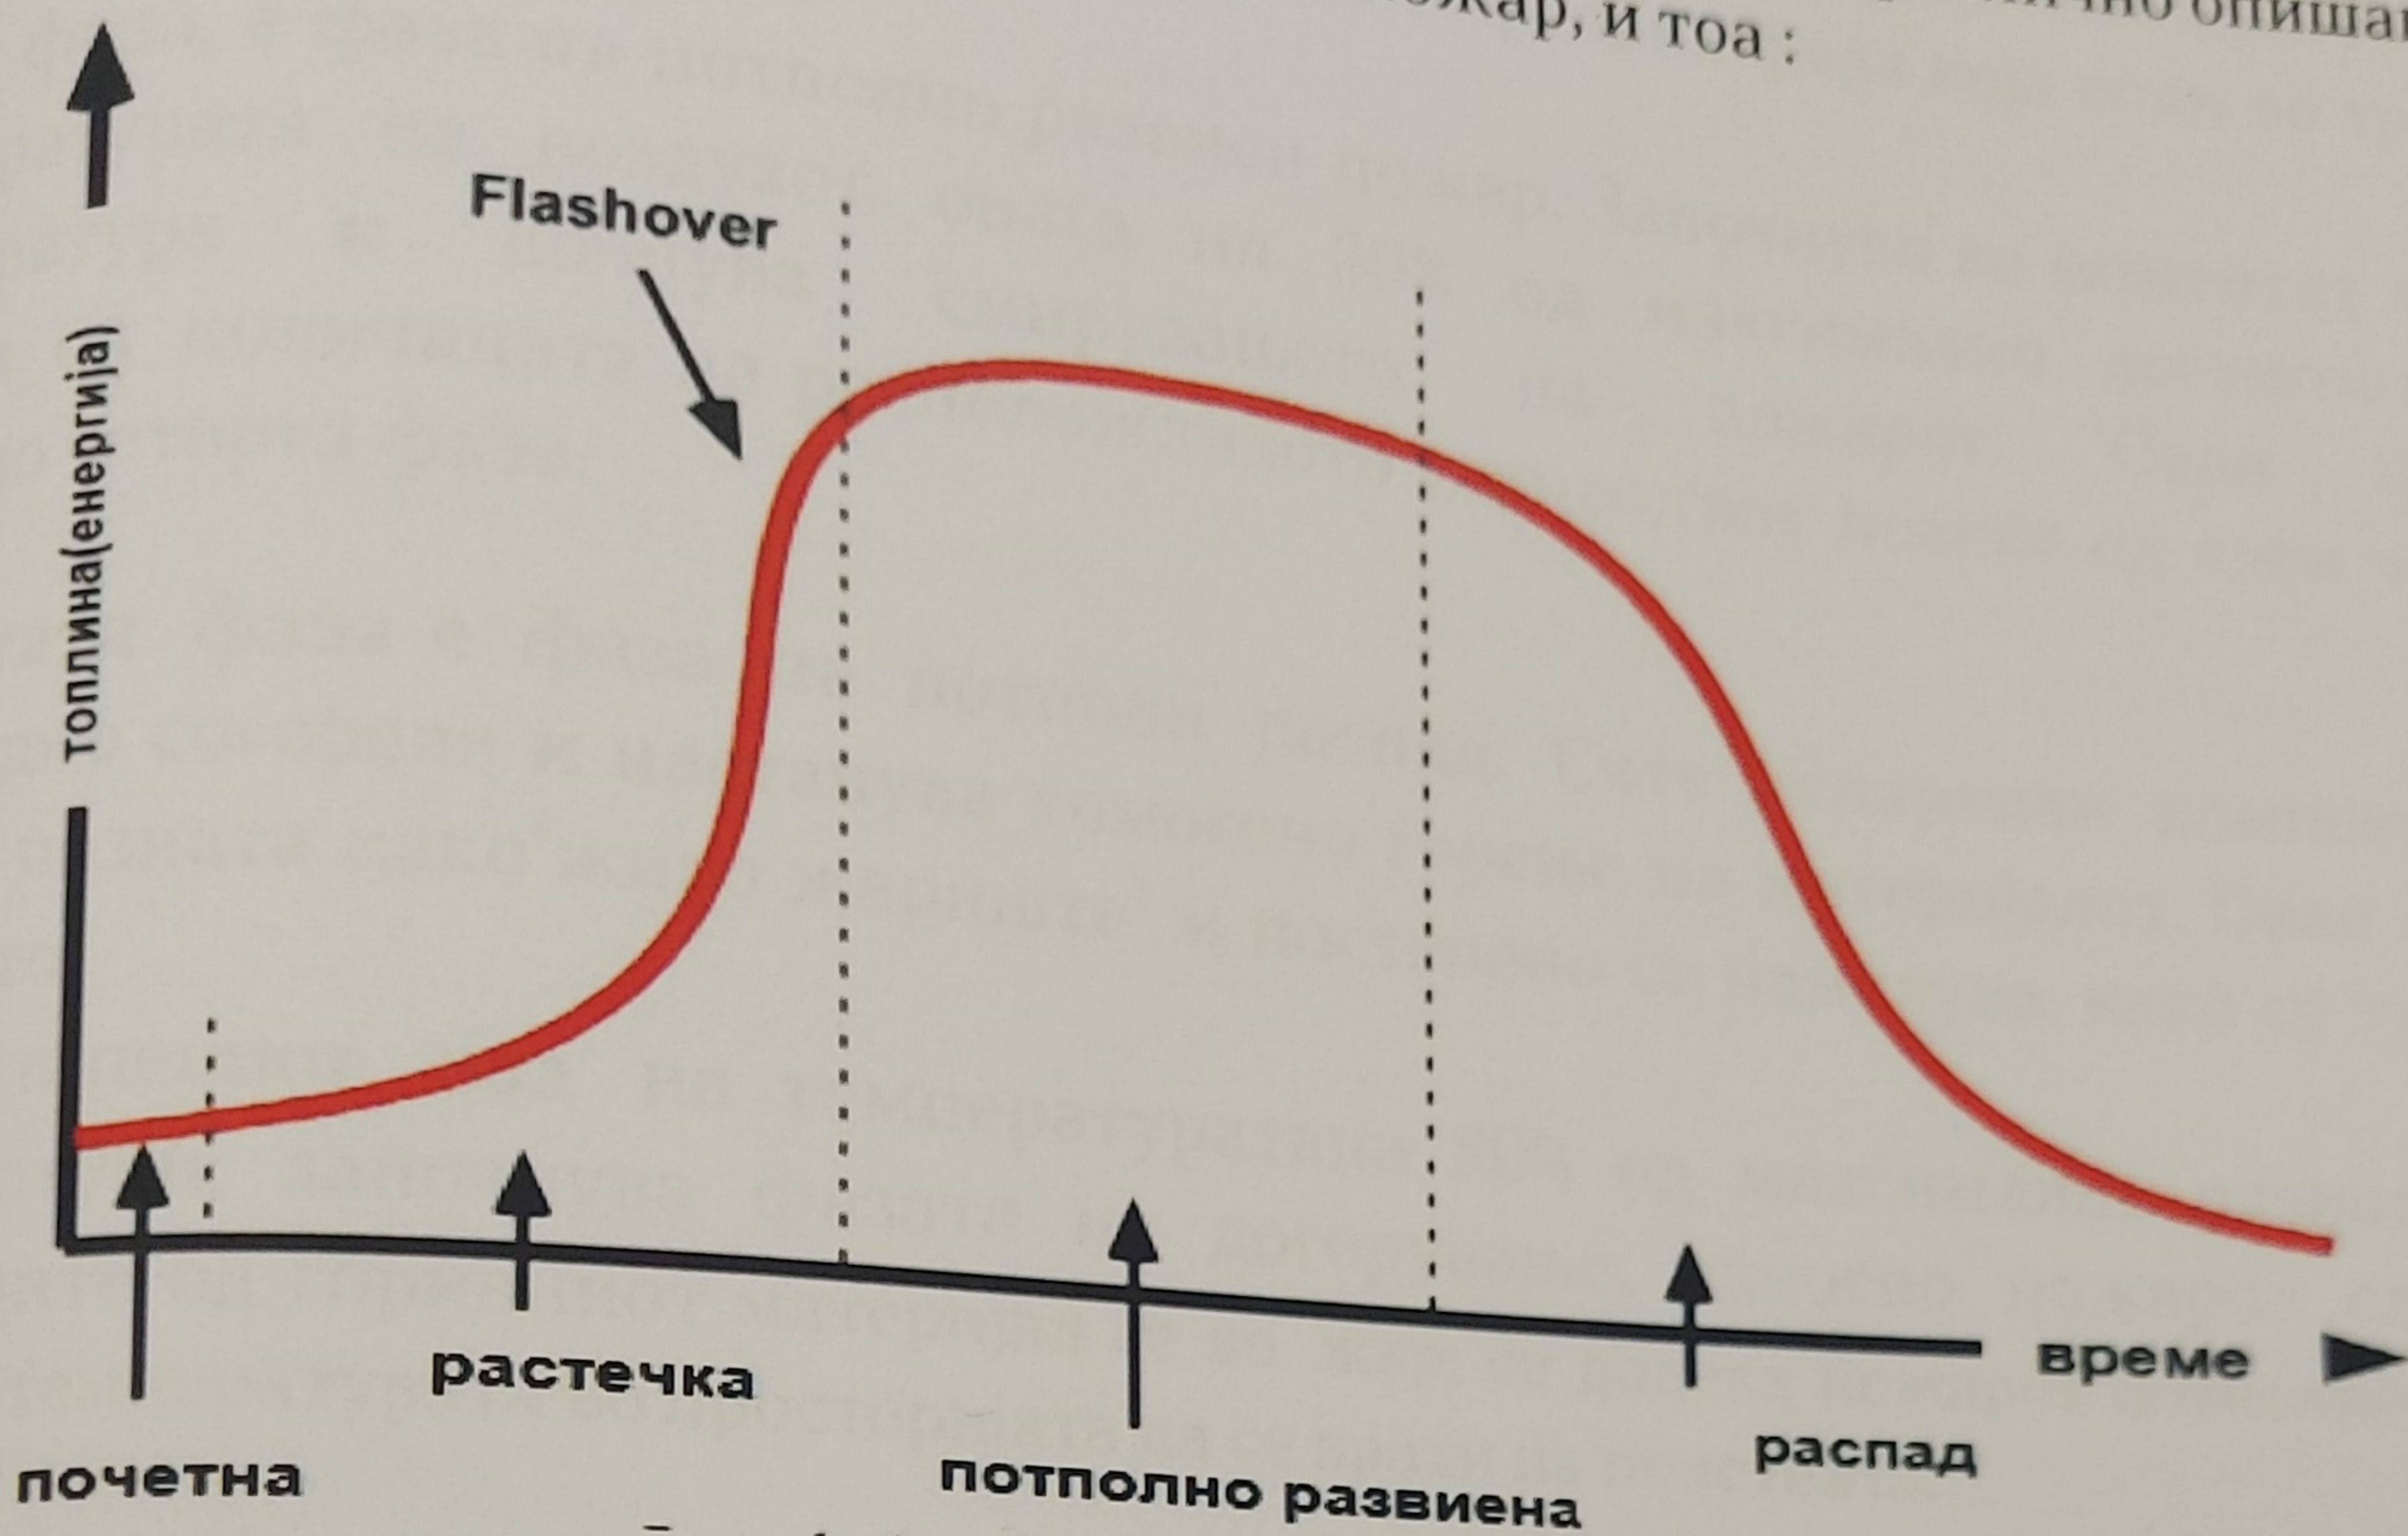
Слика 4. Фази на развој на пожар

Првата фаза, дефинирана е како почетен пожар. Основни параметри на почетниот пожар се:

Испрекинатата линија го претставува сценариото, односно примарно запалениот предмет согорел пред да настане потполно разгорување или Flashover.

Втора фаза, е фаза на растечки пожар и опфаќа пламен. Втората фаза започнува со моментот на т.н. "Flashover", кога пожарот нагло се проширува низ целата просторија и трае од 20 до 40 минути. Во оваа фаза температурата нагло расте, т.н. фаза на postflashover. Тоа е преодна фаза која води во трета фаза.
