НАОД И МИСЛЕЊЕ

1. Во врска со настанот во модуларната болница во ЈЗУ Клиничка Болница-Тетово потребно е да се утврди причинско-последичната врска за настанување на пожарот гледано од аспект од вашата област-електротехника.

На ден 08.09.2021 година во вечерните часови поточно околу 21.00 часот од засега се уште неутврдени причини избувнал пожар во модуларната болница која се наоѓа во склоп на Клиничката Болница во Тетово.

ИЗВЕШТАЈ
ОД ВЕШТАЧЕЊЕ
ОПЕ-7478/21

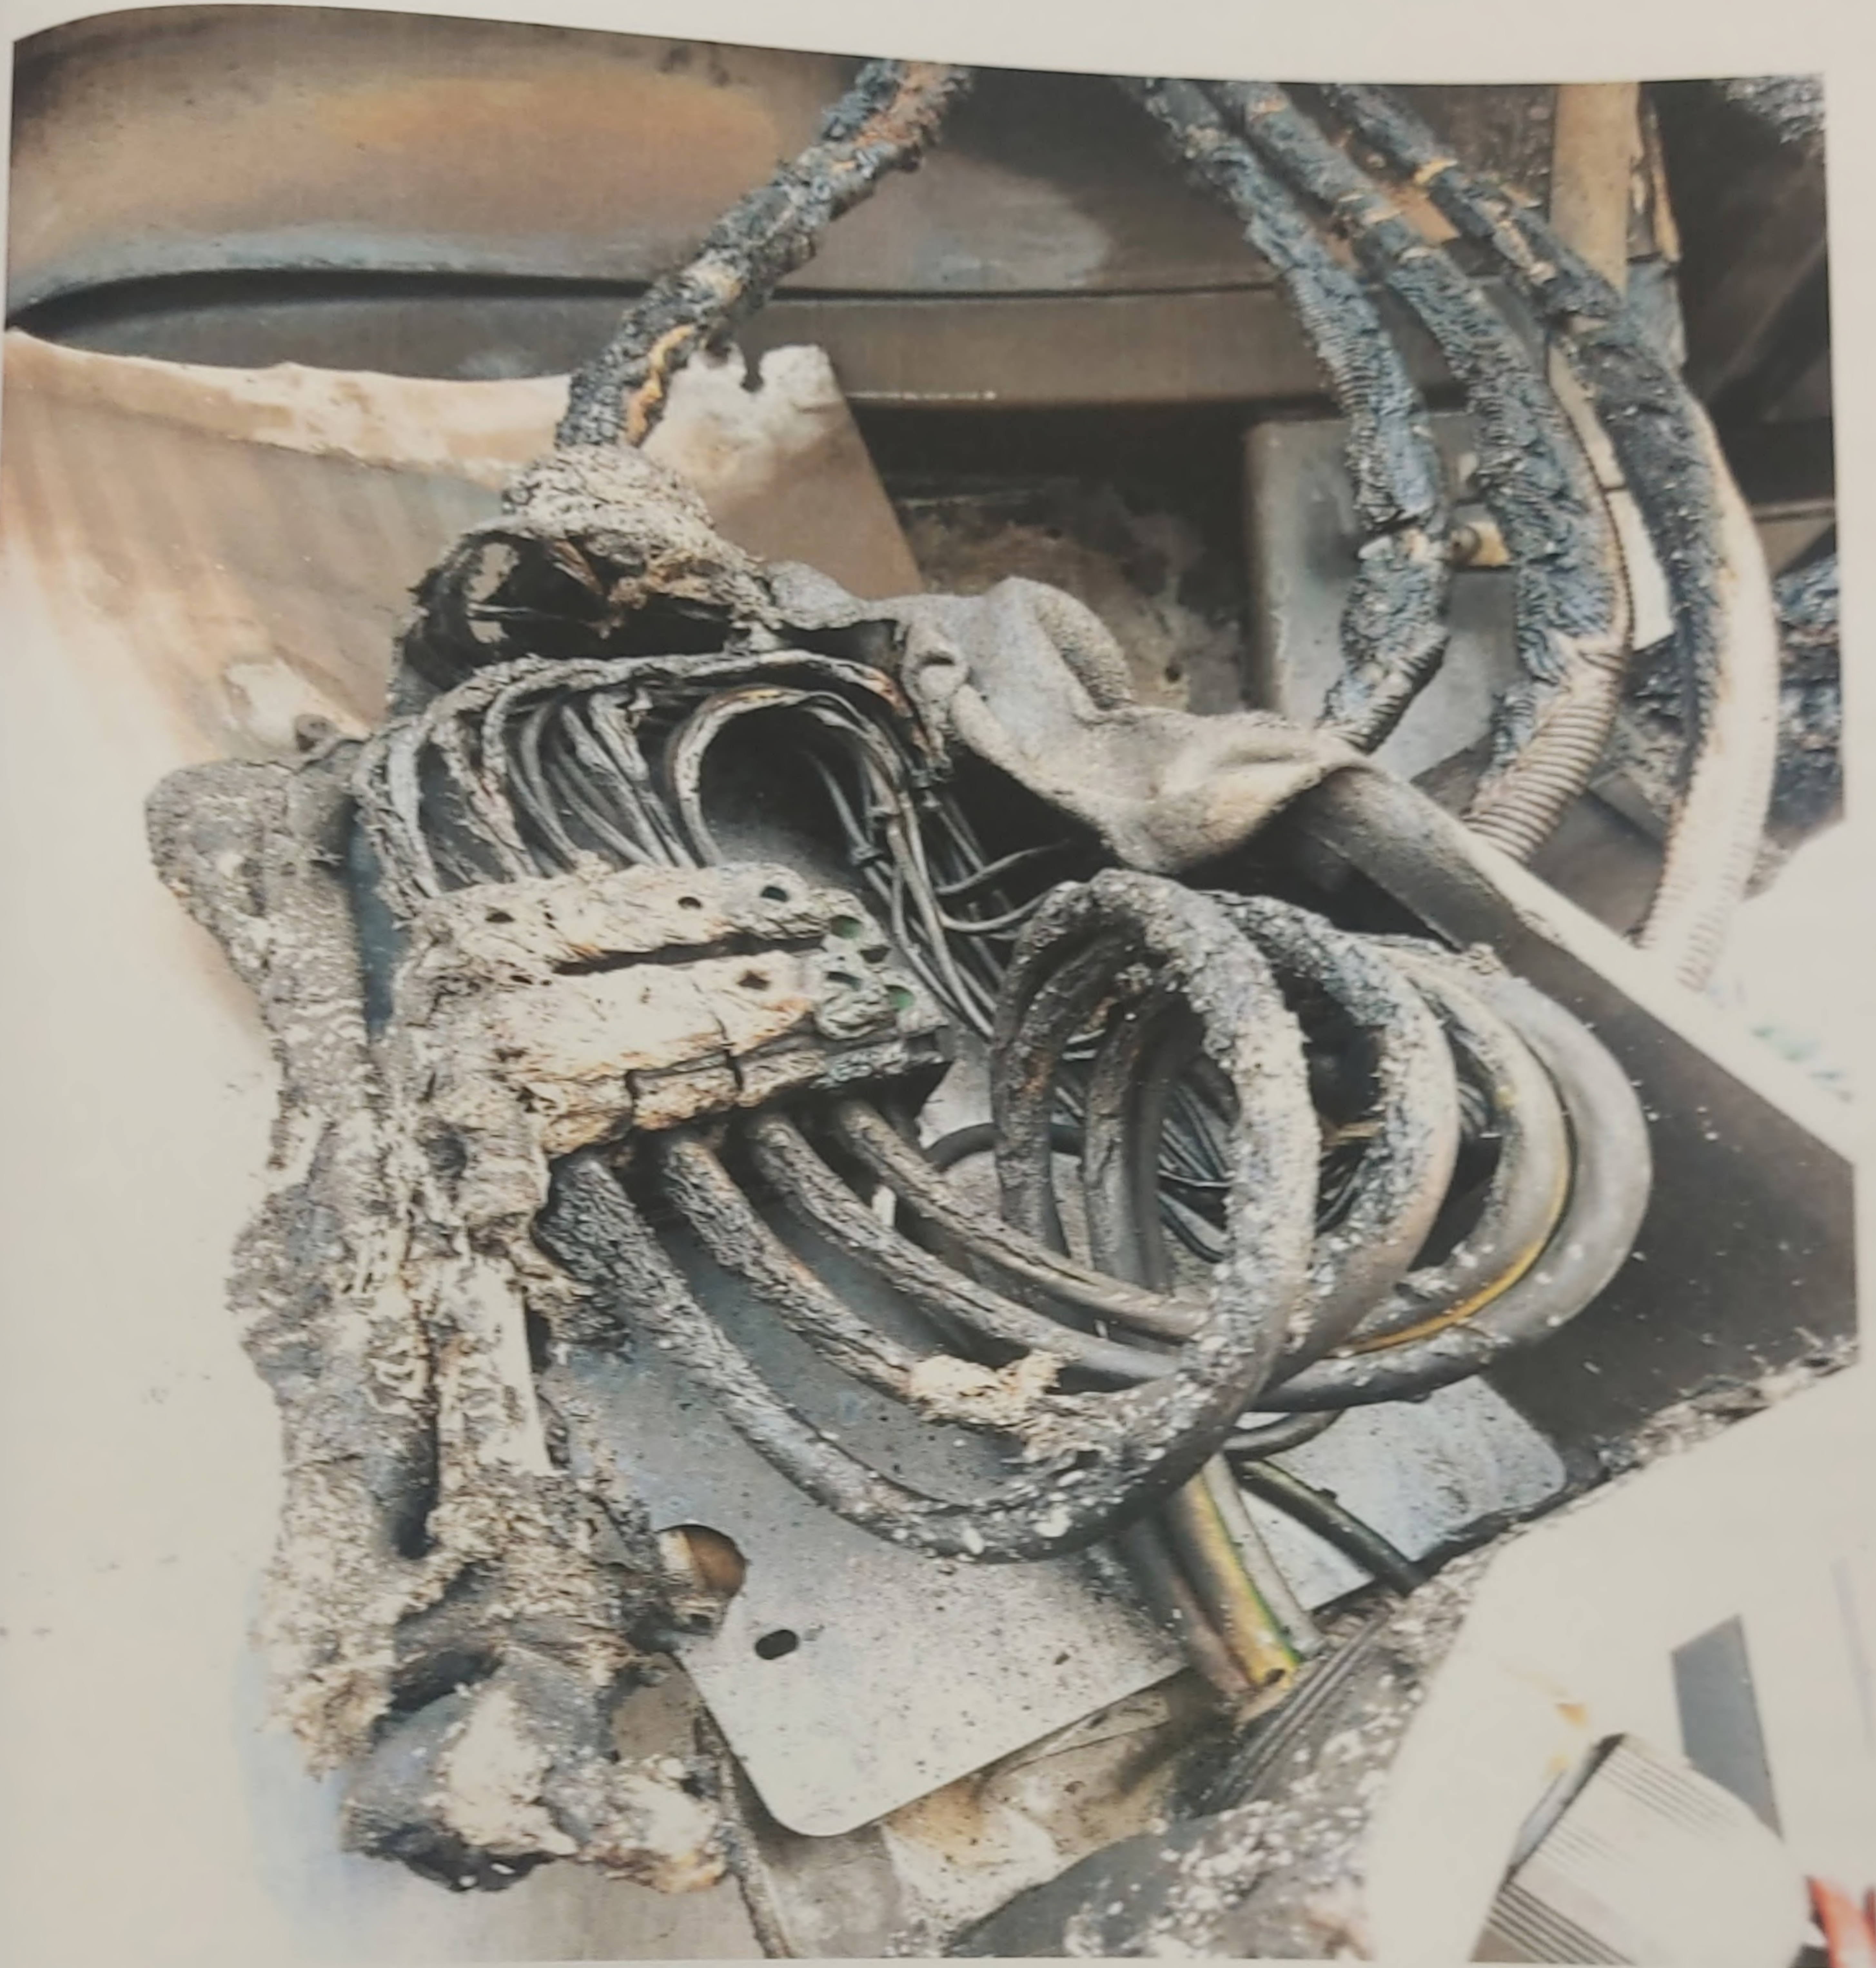
Слика 2. Изглед на опожарените проводници во пластична разводна кутија

Во внатрешноста на една од пластичните кутии која е тотално опожарена се приметува клема (Слика 2.) каде се гледа начинот на поврзување на доводните и одводните проводници.

Одводните проводници (несоодветно поврзани-сите одводни проводници по фаза во една клема), кои се поставени во пластични ребрасти канали исто така се водат кон внатрешноста на објектот преку кровна

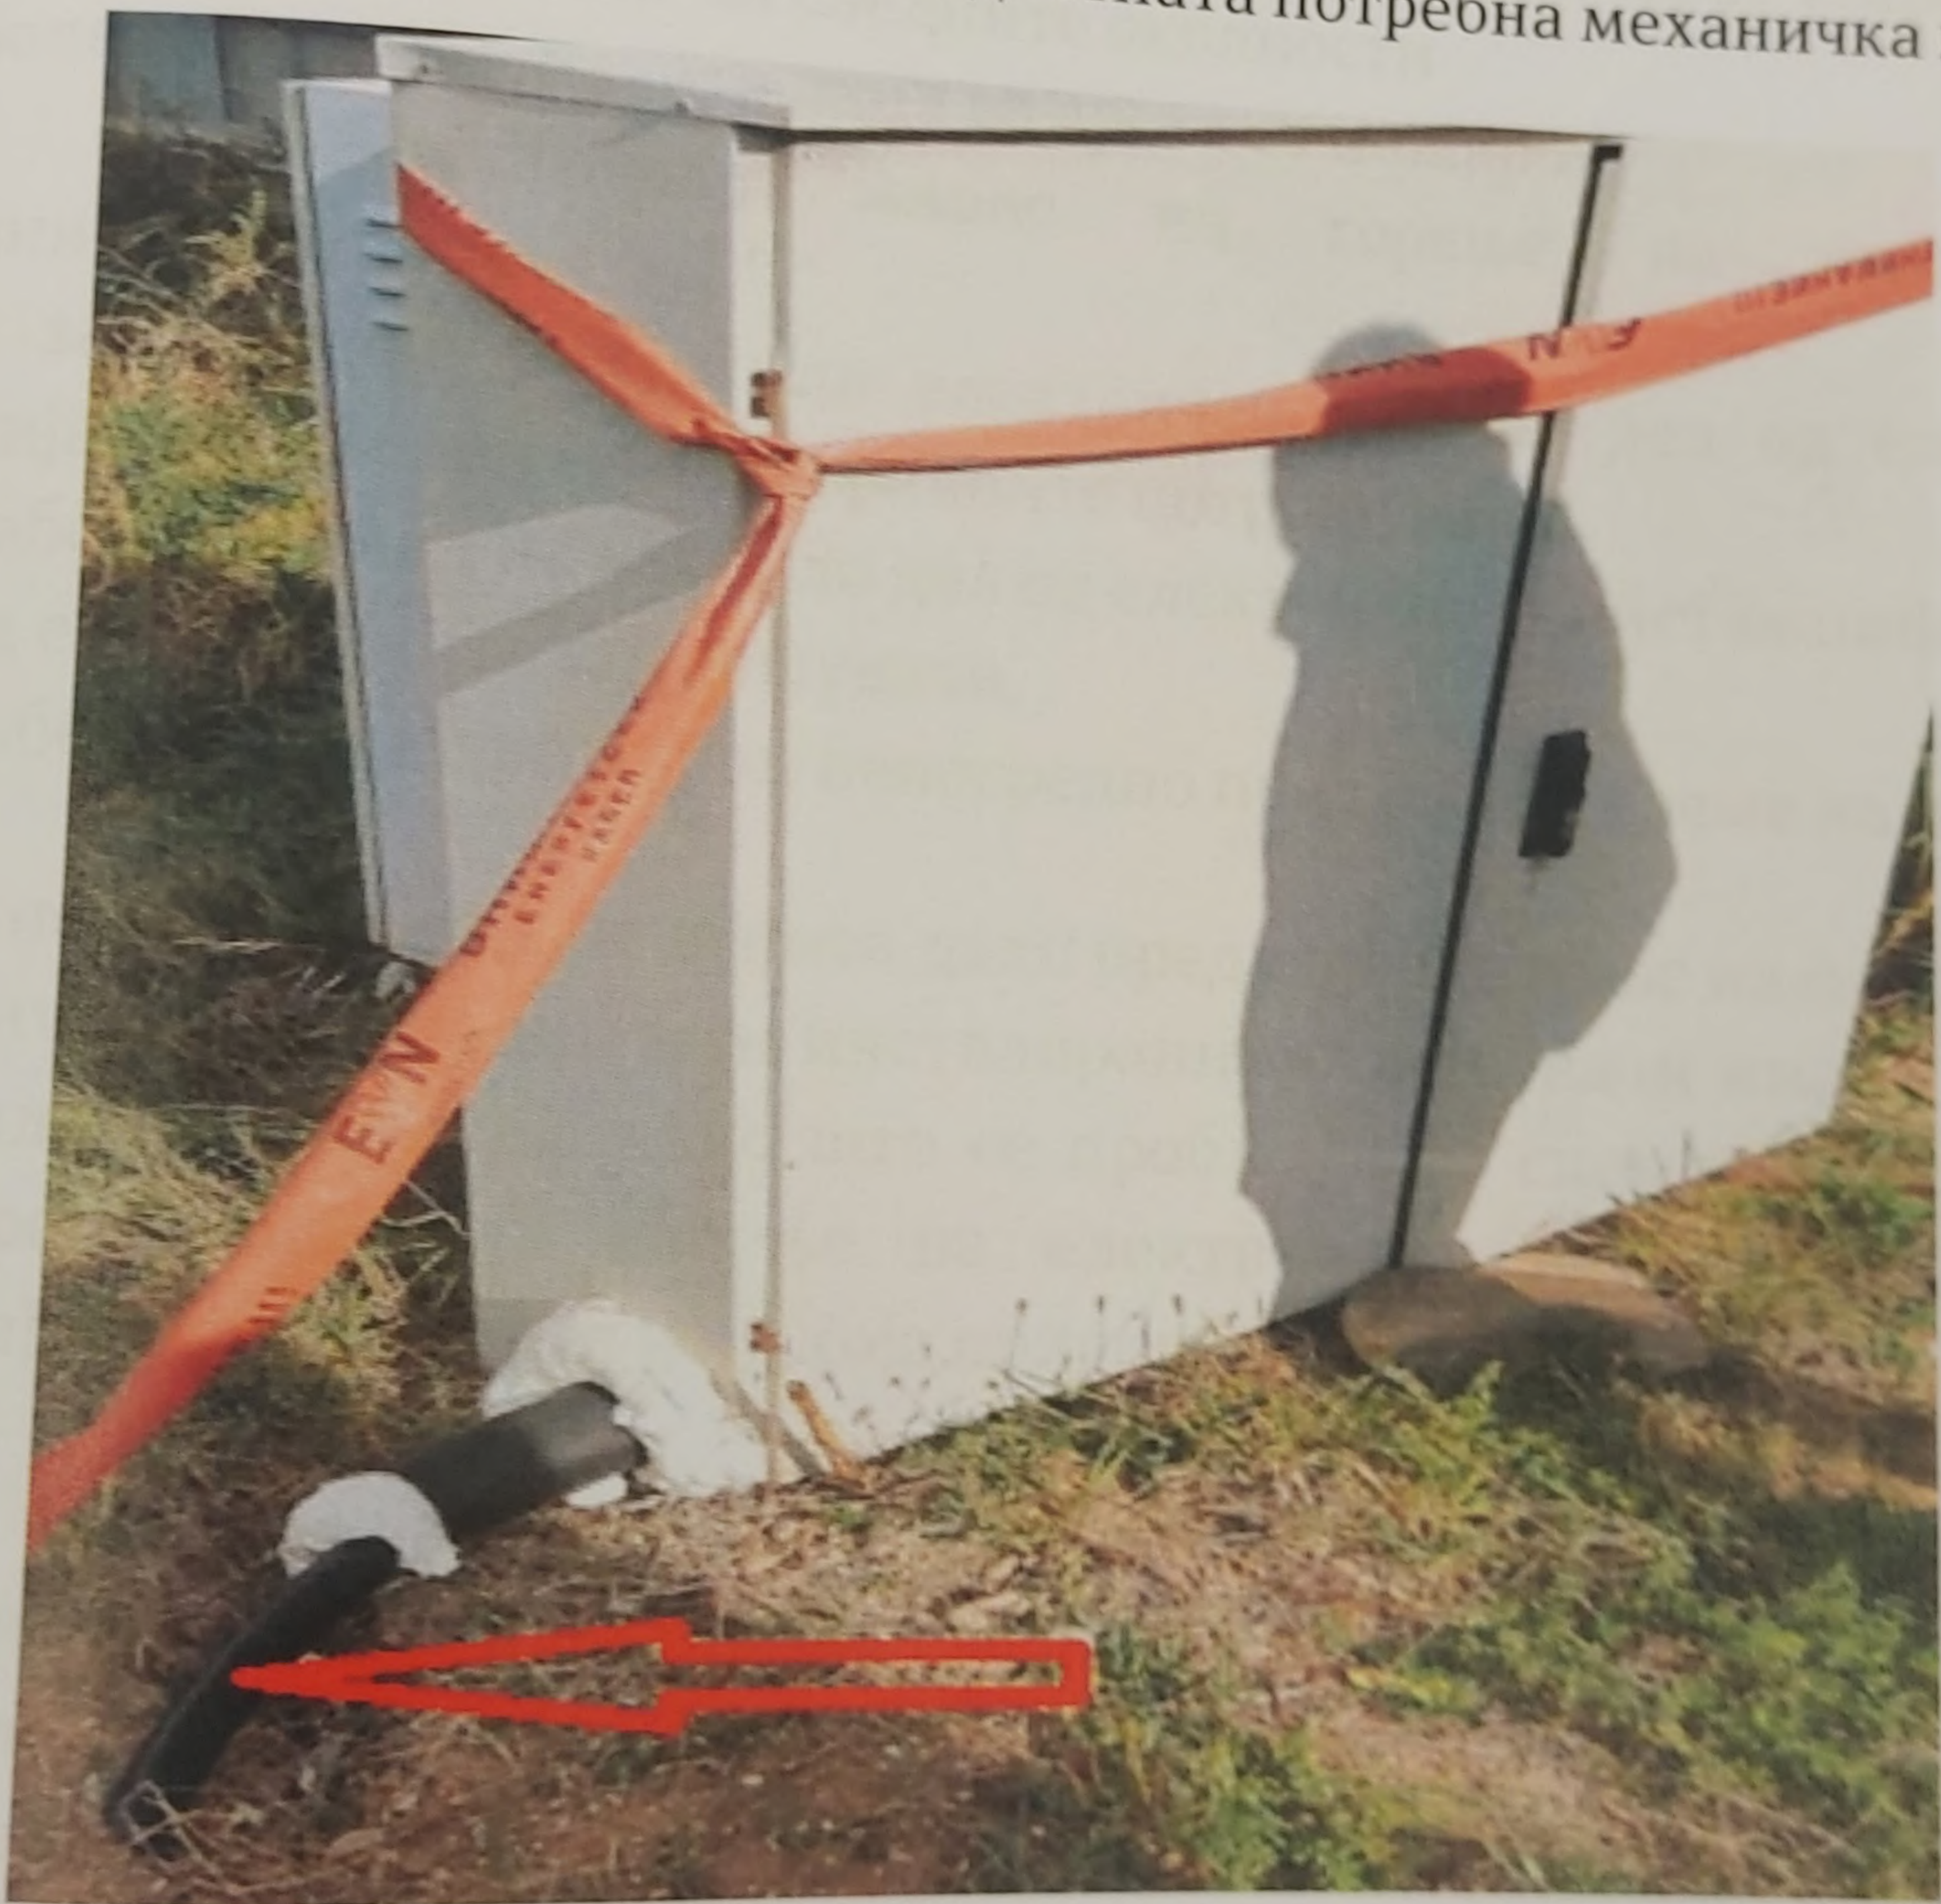
Слика 3.

На Слика 3 се гледа Изглед на доводниот незаштитен проводник со кој бил напојуван КП ормарот од модуларната болница кој е поставен на несоодветен фундамент, од што може да се заклучи дека истиот е изведен без да се почитуваат стандардите за поставување НН ормар.

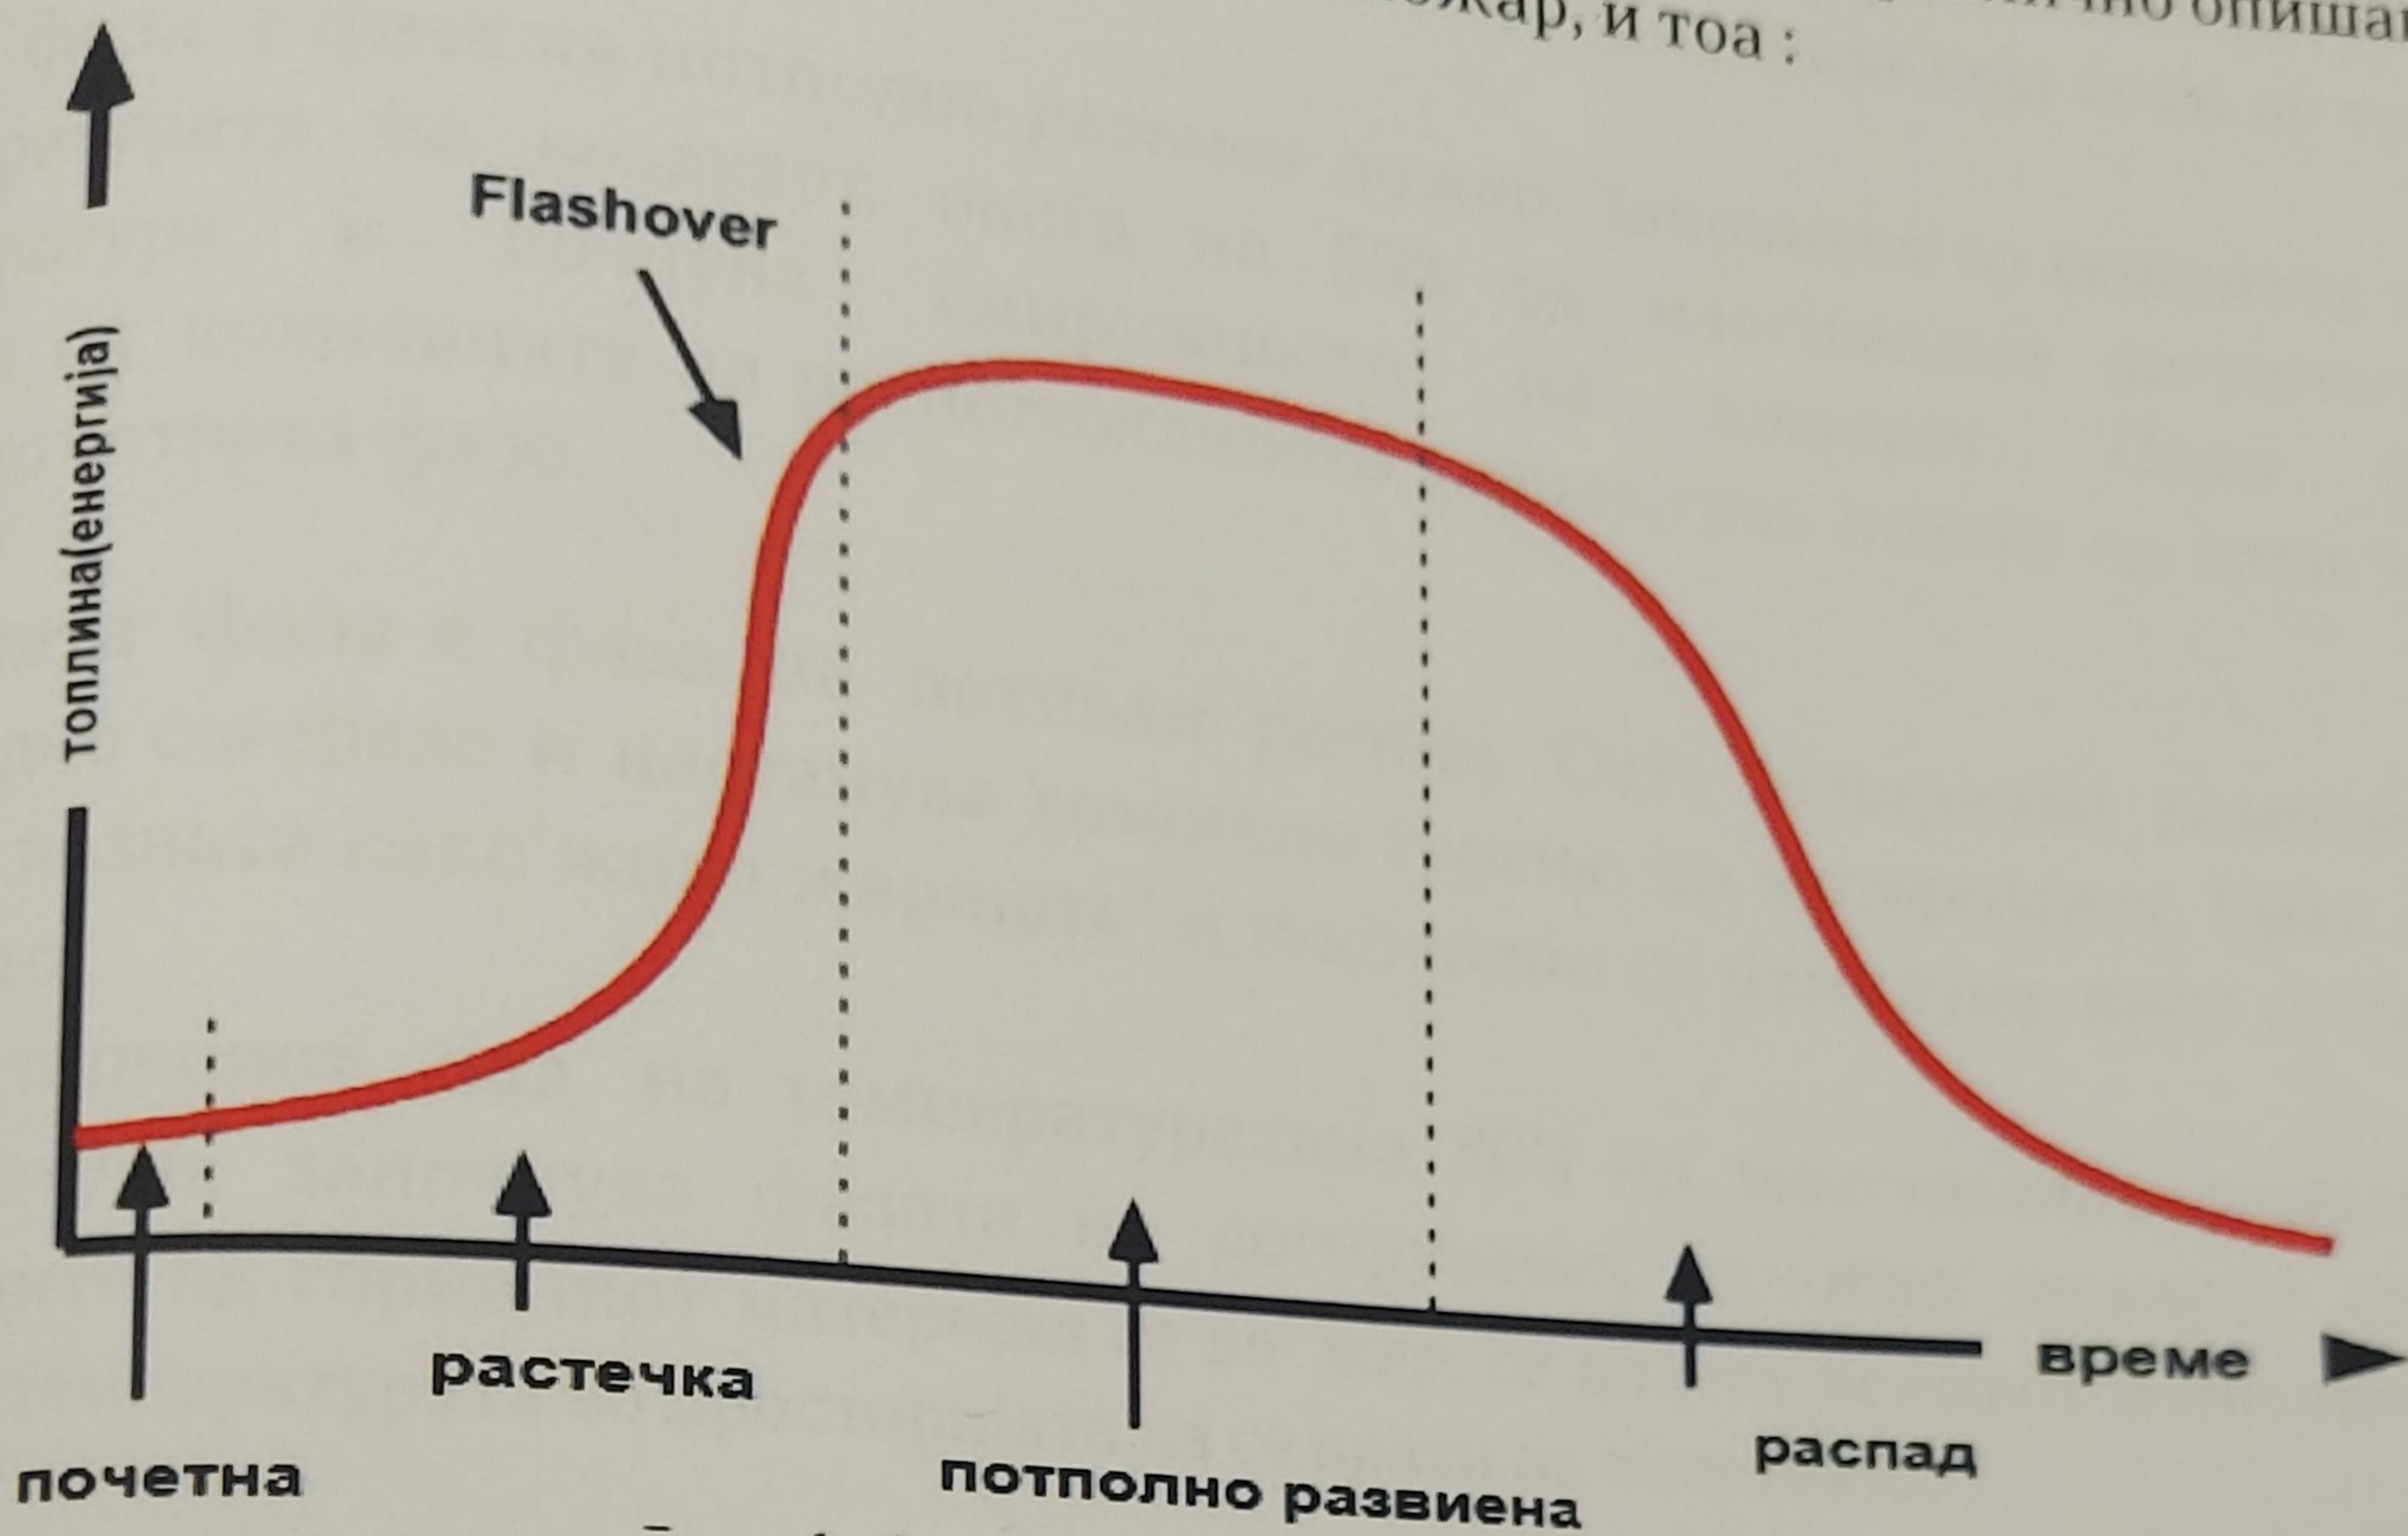
Слика 4. Фази на развој на пожар

Првата фаза, дефинирана е како почетен пожар. Основни параметри на почетниот пожар се:

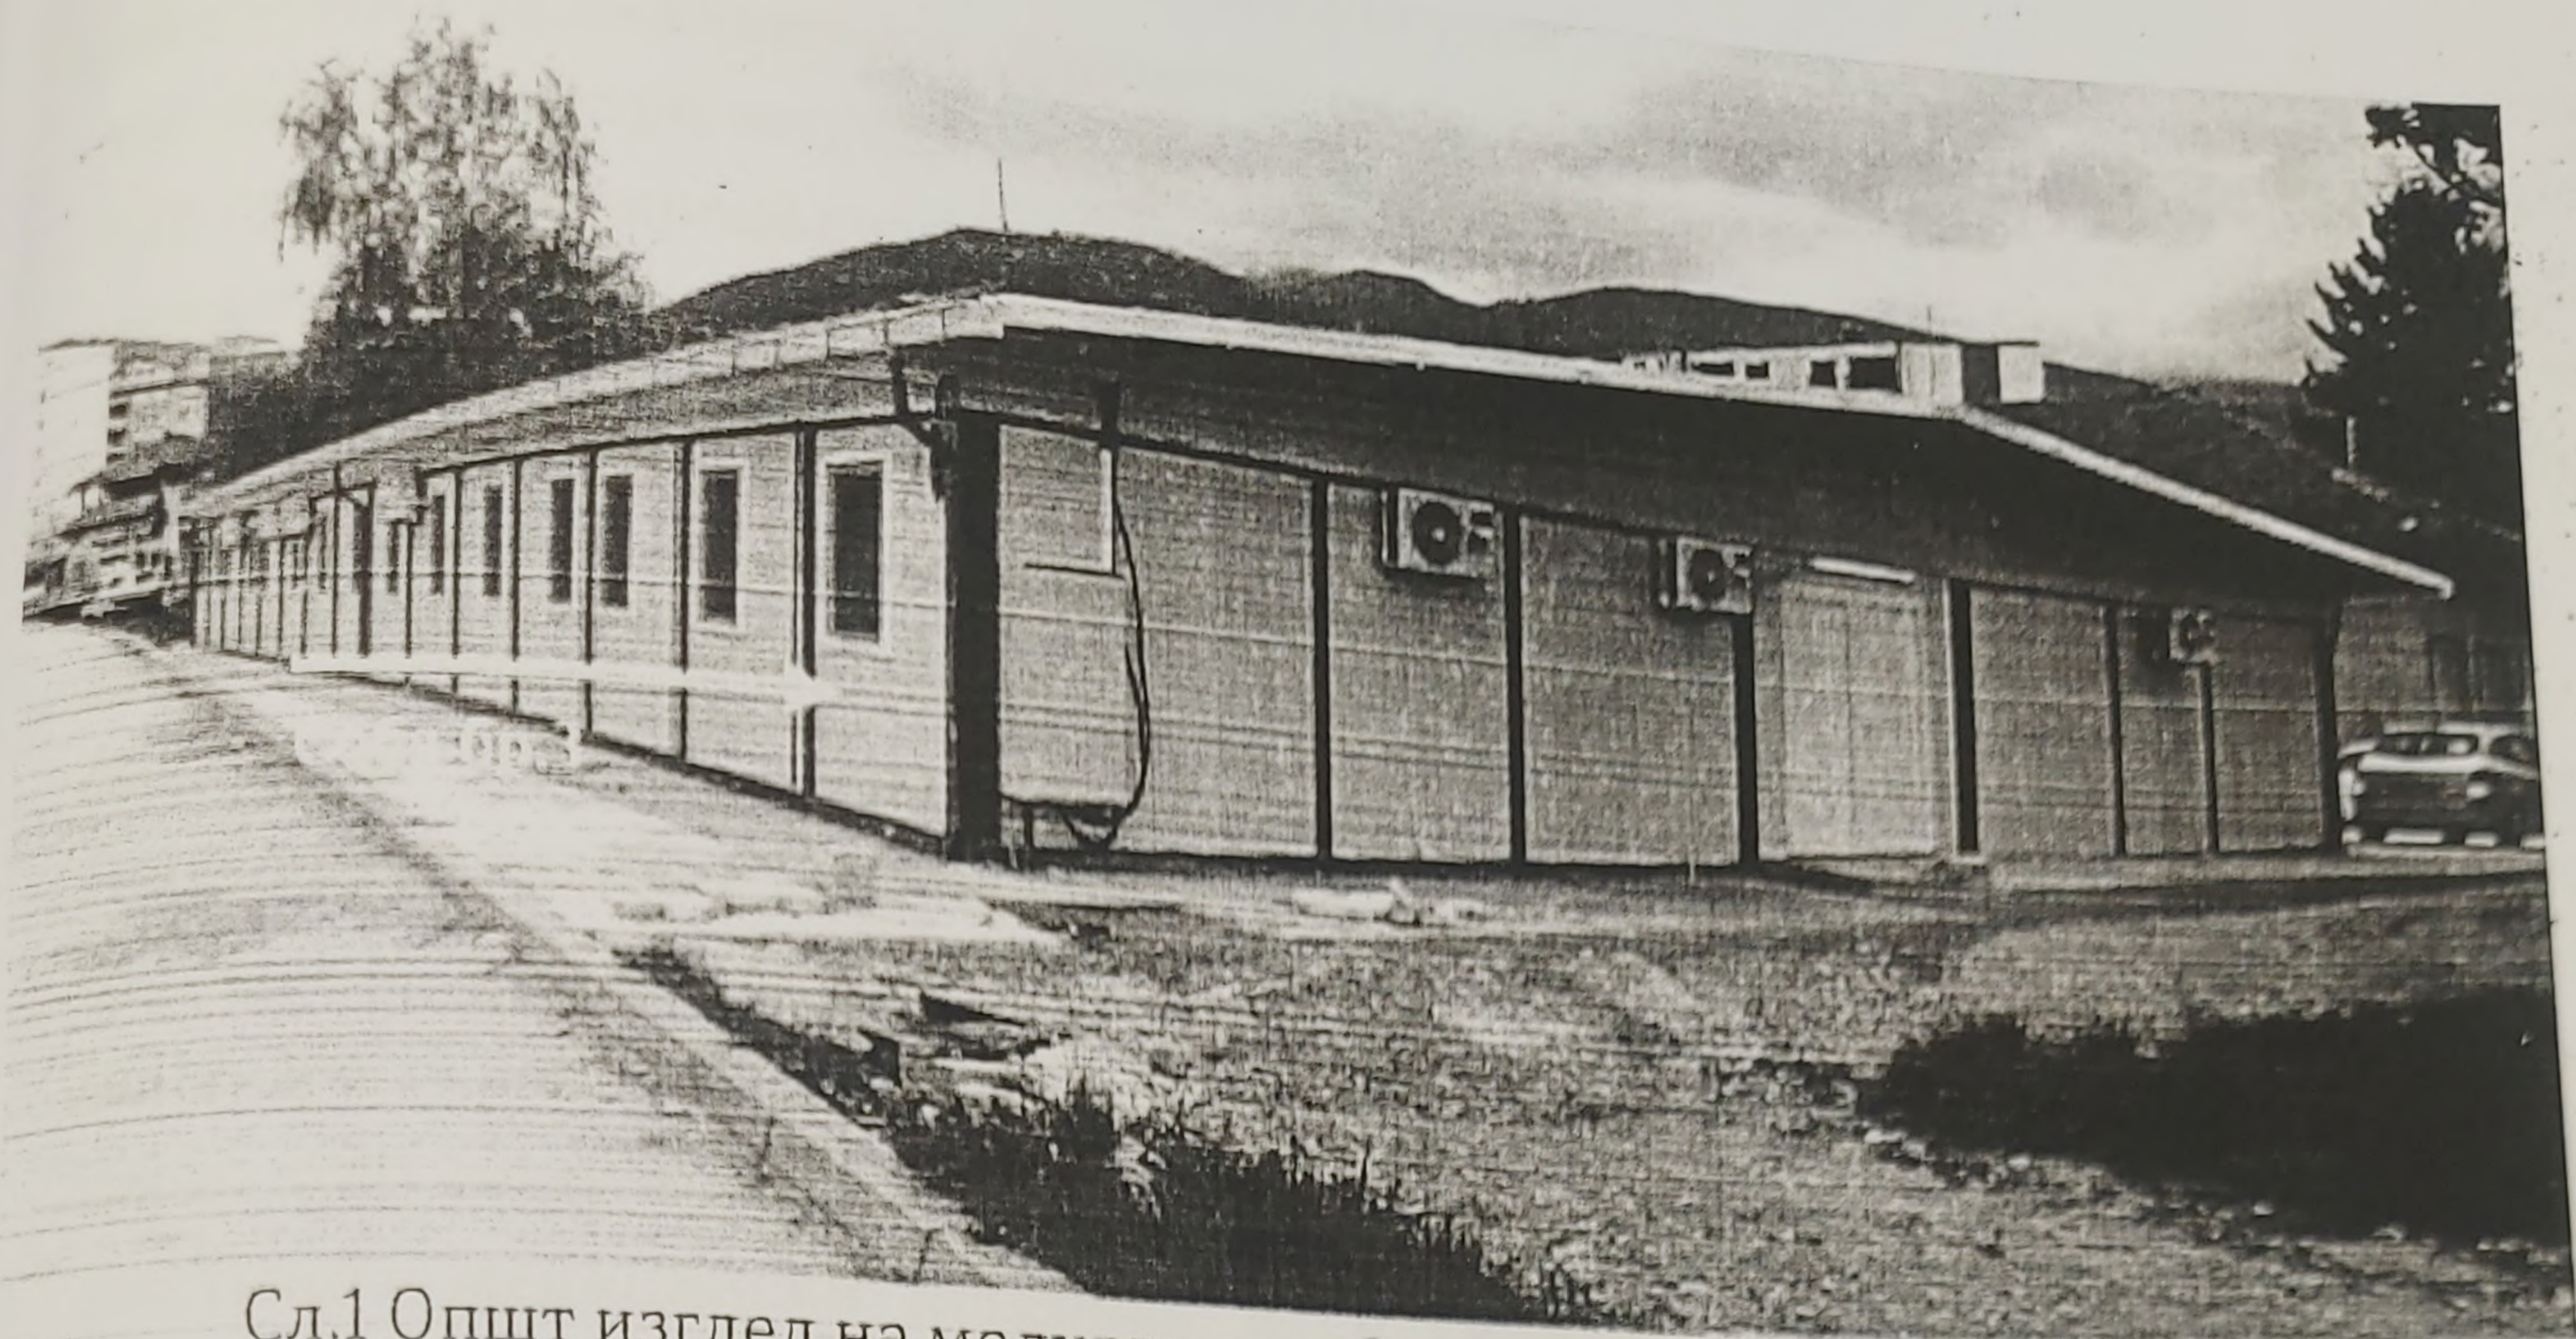
Објектот во кој е настанат пожарот претставува модуларна болница за лекување на пациенти заболени од „Covid-19“ кој се состои од пет болнички соби и други наменски простории. Градбата на објектот е изведена со составени модулни единици од сендвич лимени панели со полиуретанска пена во комбинација со метална конструкција, подот е со изолација од стиропор и плочи од медијапан врз кој е залепен линолеум, а кровот е изведен со кровни лимови врз металната конструкција. Електричната инсталација е изведена со спроведување на каблите над кровните сендвич панели до светлосните арматури (електронски 36W /120cm неонски цевки) и во „PVC“ канали до приклучници од „OG“ тип (насидни). Во секоја просторија постои разводна табла со автоматски осигурувачи, а главниот „ЕРО“ - енергетски разводен ормар е поставен на аголот од соба бр.3 од надворешна страна од болницата.

Сл.1 Општ изглед на модуларната болница од југоисточната страна

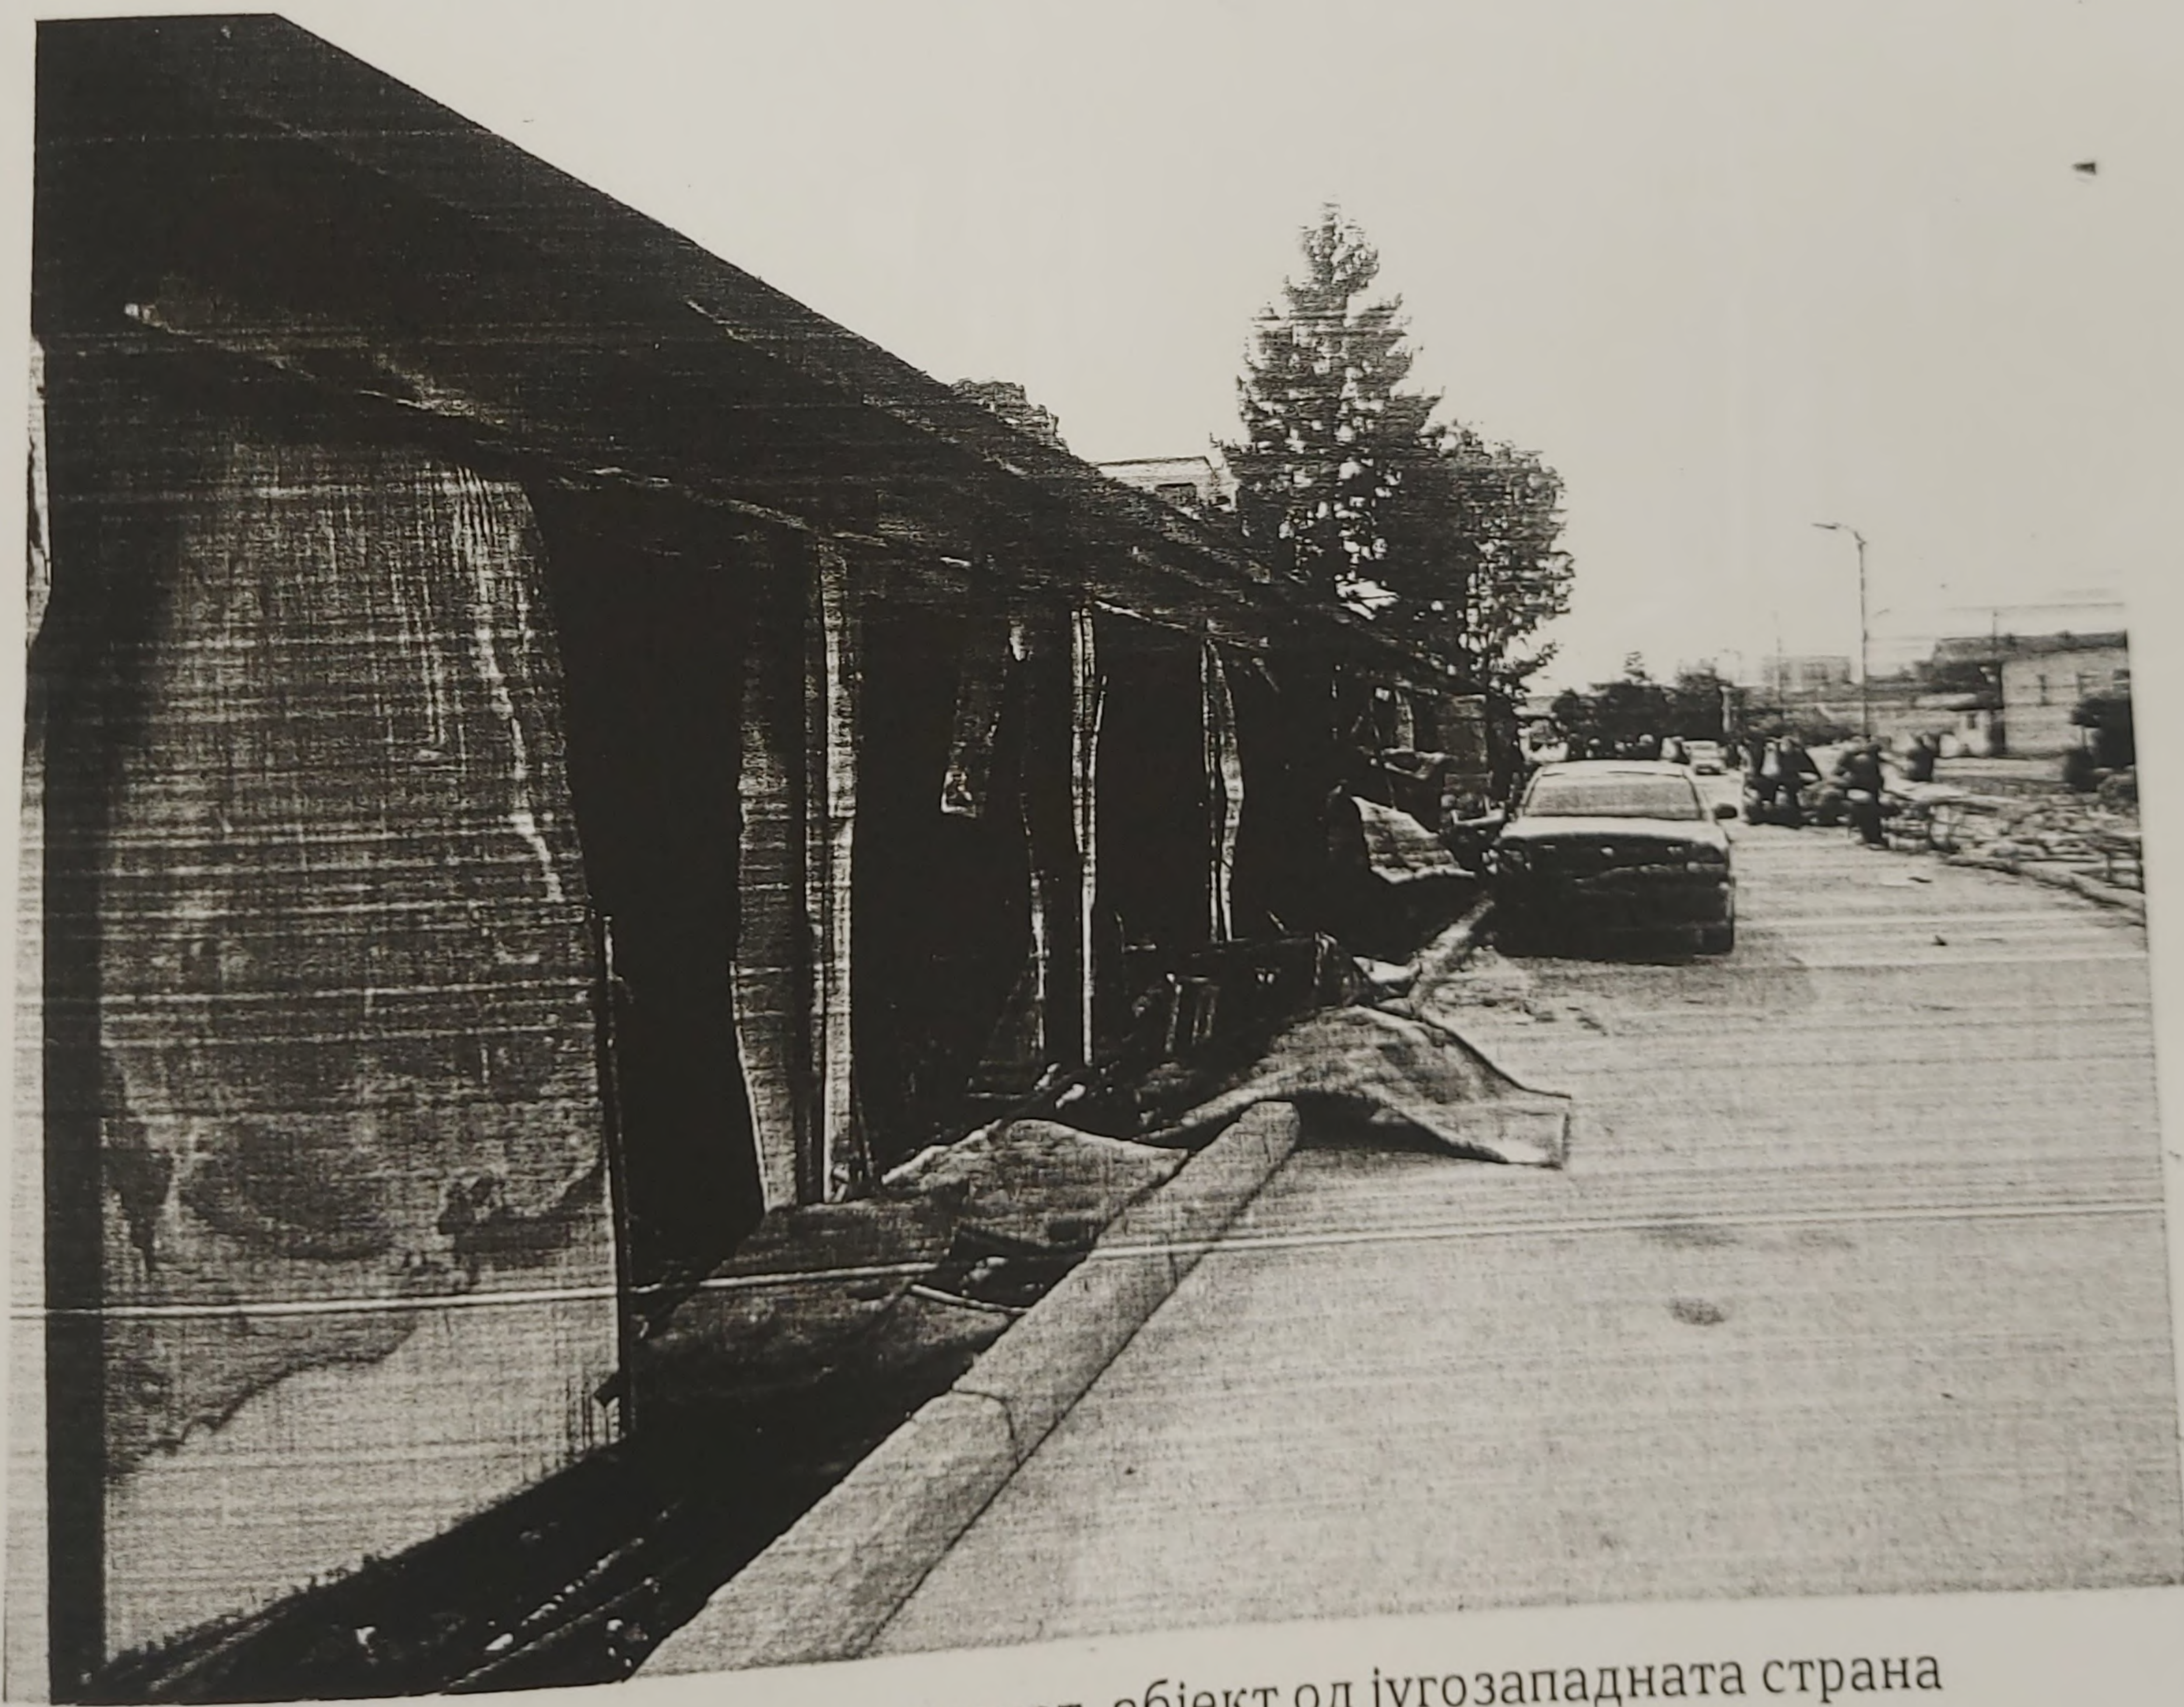
На местото на настан, од извршената анализа на трагите од пожарните оштетувања, динамиката на ширење на пожарните дејствија и врз основа на оштетувањата на инвентарот и просторот, а земаќи ги во предвид добиените сознанија за дејствијата кои претходеле пред и во текот на настанувањето на пожарот, е утврдена локацијата како и можната причина за предизвикување на пожарот.

Сл.2 Изглед на опожарениот објект од југозападната страна

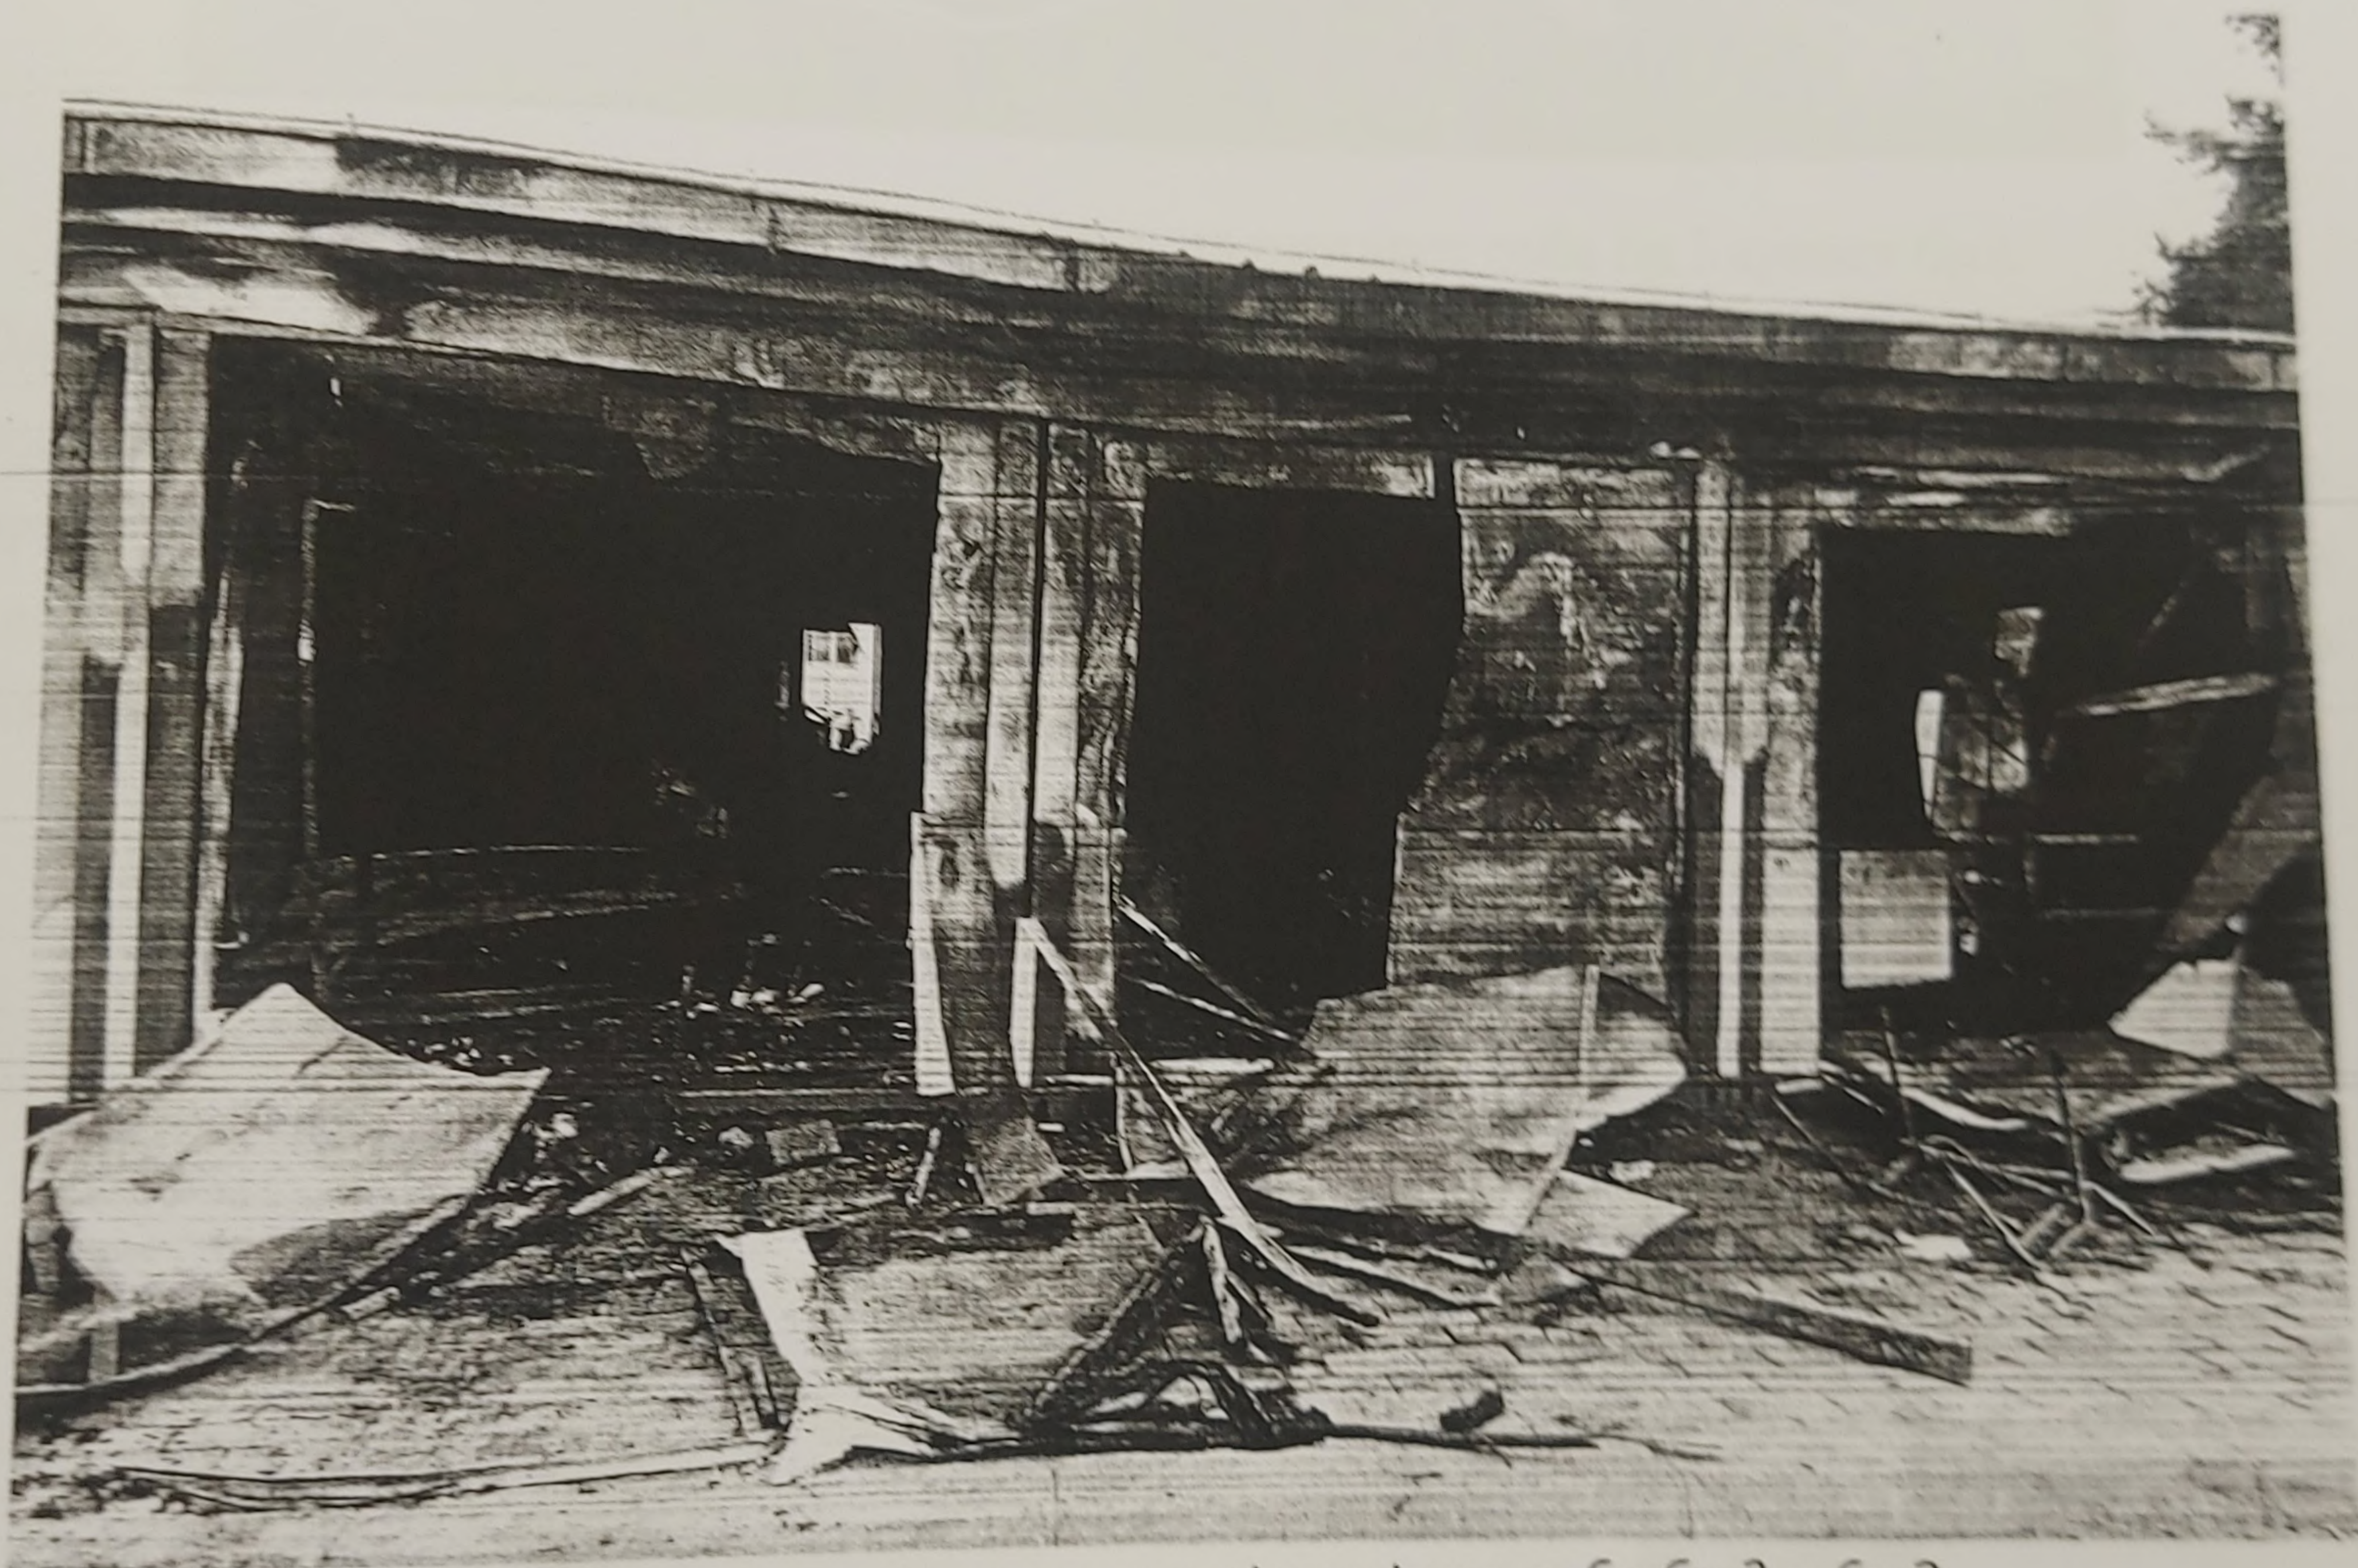
Според увидот во изјавите дадени од присутни лица во критичниот период, а истите обезбедени од надлежниот обвинител од ОЈО Тетово, во кои присутните очевидци и тоа: двајца доктори, медицинска сестра и родители на пациент, се произнесуваат дека при превземени процедури за реанимација на пациент во соба бр.3 кревет бр.1 во еден момент воочуваат пламен и чад во пределот позади креветот од пациентот до ѕидот, што претставува простор каде се лоцира жариштето на пожарот.

Сл.3 Интензивни пожарни дејствија во соба бр.3 и бр.2
