НАОД И МИСЛЕЊЕ

1. Во врска со настанот во модуларната болница во ЈЗУ Клиничка Болница-Тетово потребно е да се утврди причинско-последичната врска за настанување на пожарот гледано од аспект од вашата област-електротехника.

На ден 08.09.2021 година во вечерните часови поточно околу 21.00 часот од засега се уште неутврдени причини избувнал пожар во модуларната болница која се наоѓа во склоп на Клиничката Болница во Тетово.

ИЗВЕШТАЈ
ОД ВЕШТАЧЕЊЕ
ОПЕ-7478/21

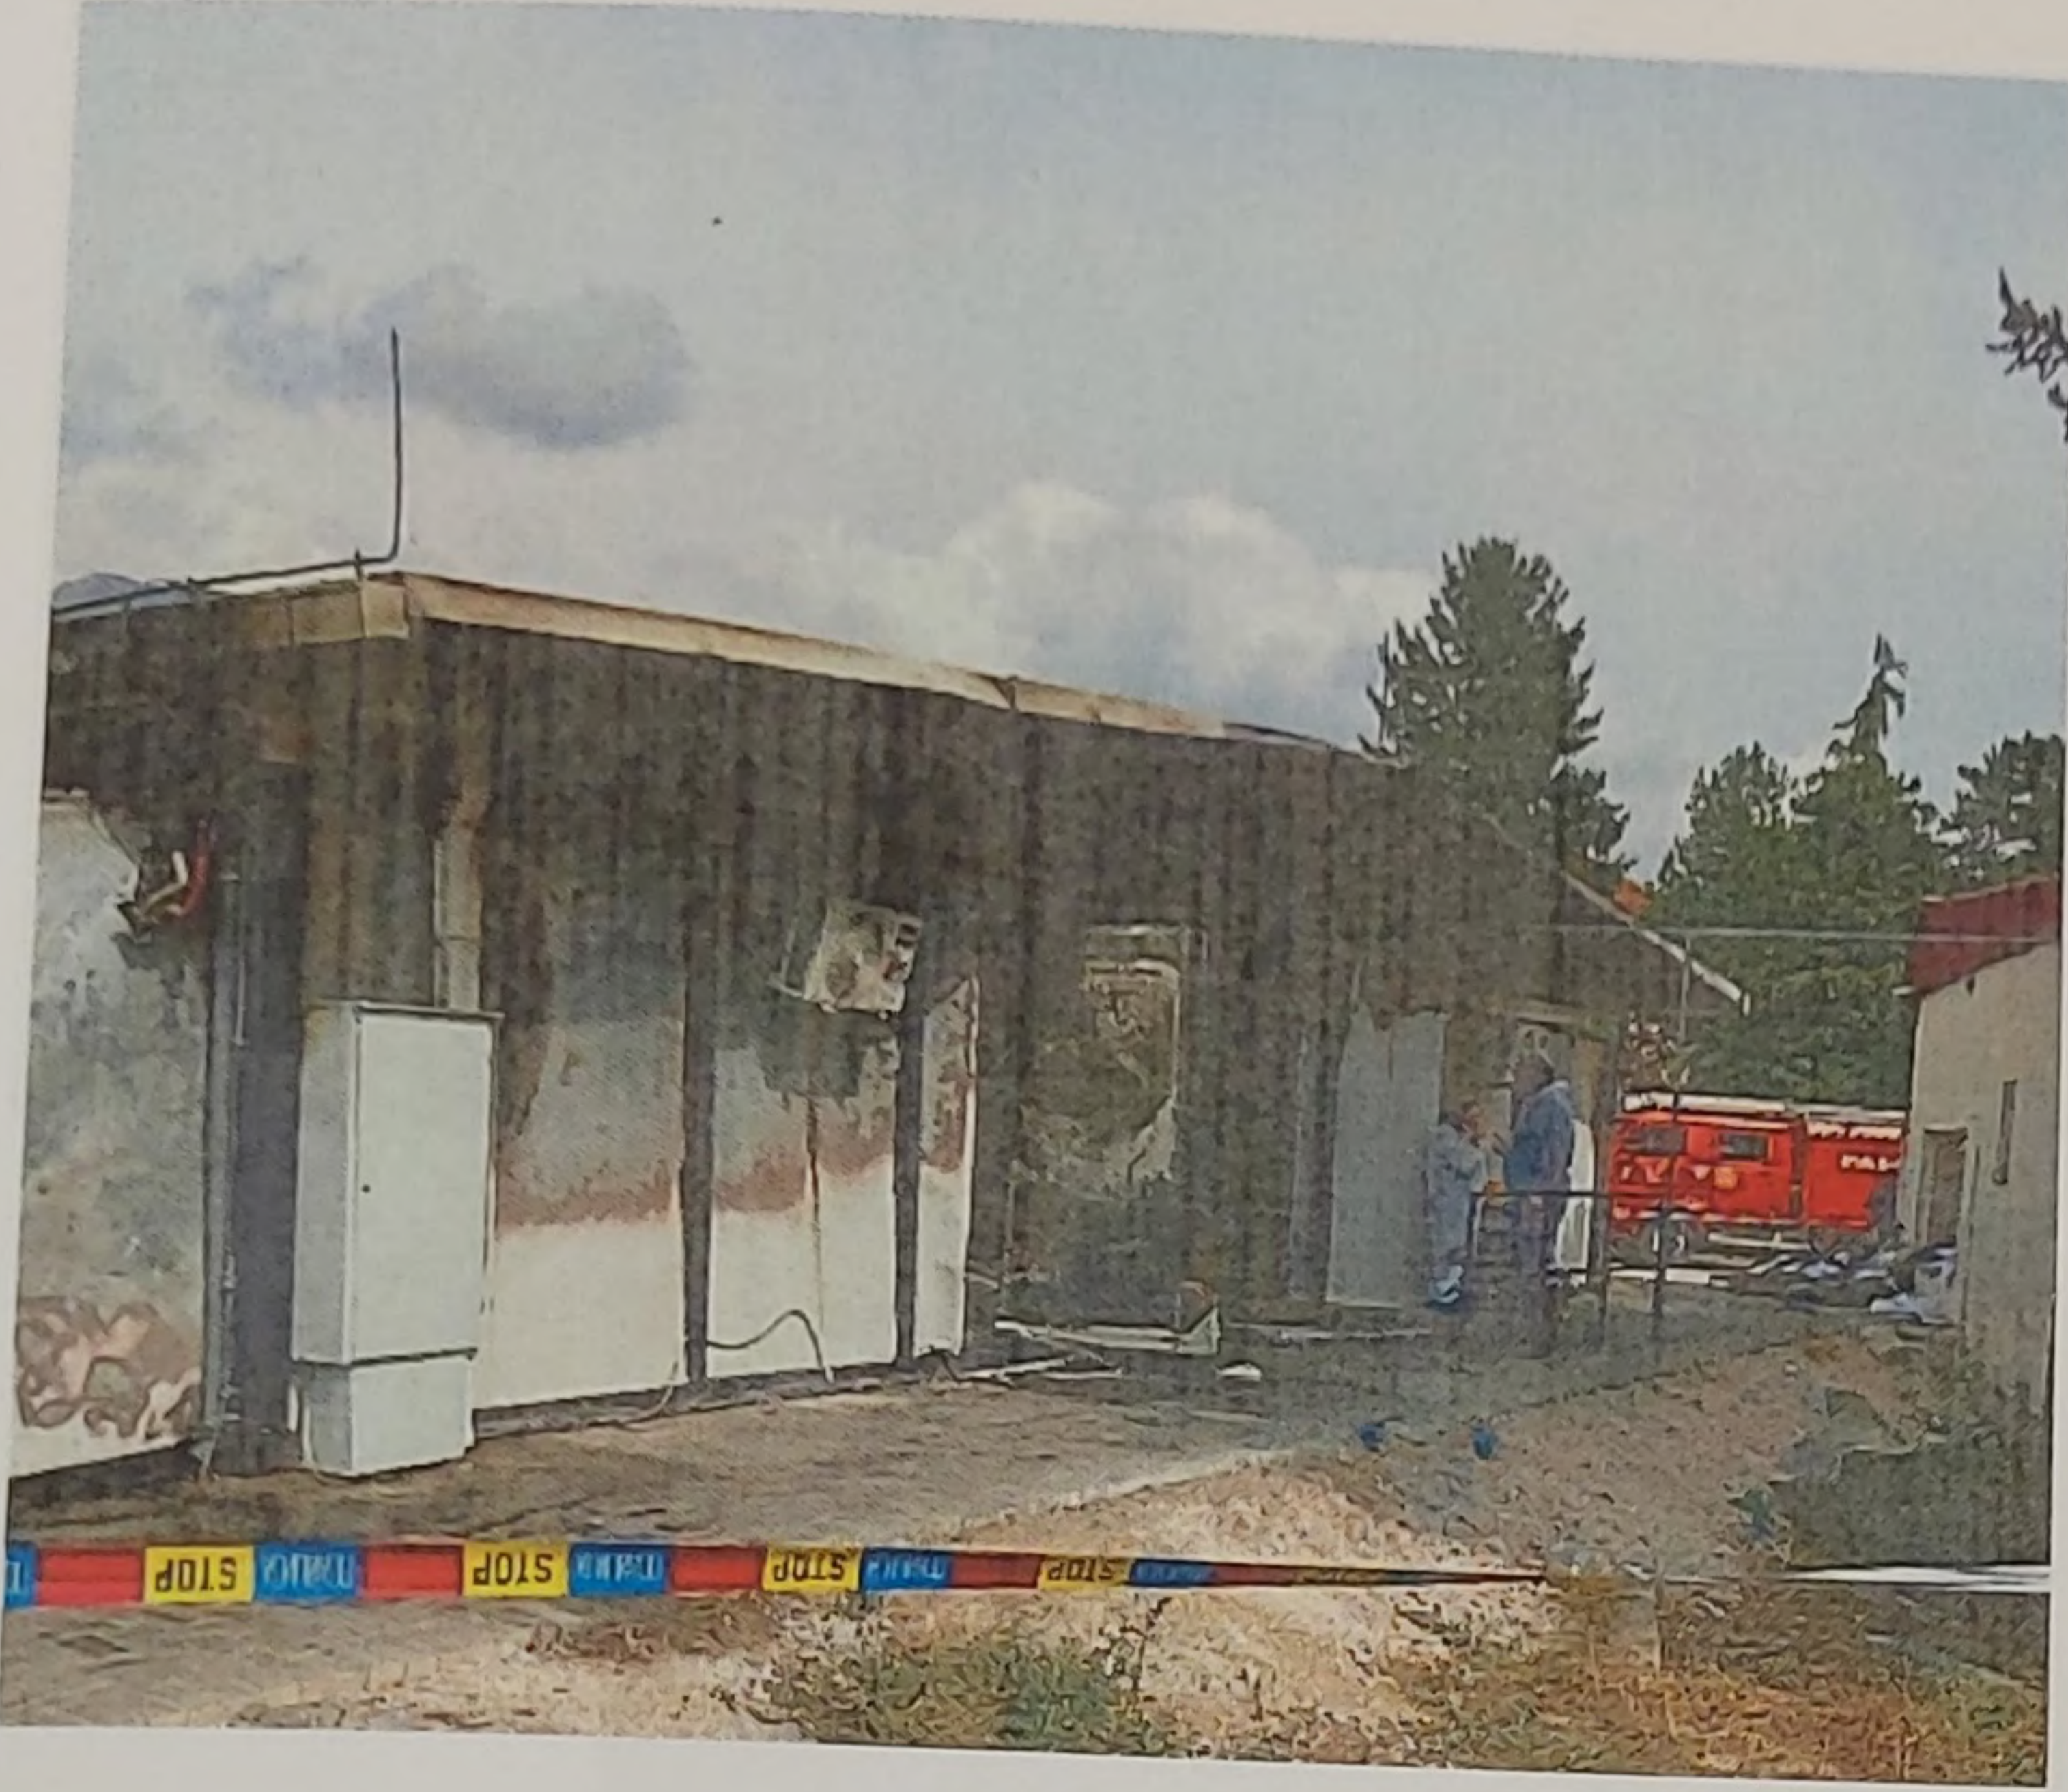
Сл.2 Позиција (а) и внатрешен изглед на Главниот разводен ормар (ГРО) (б)

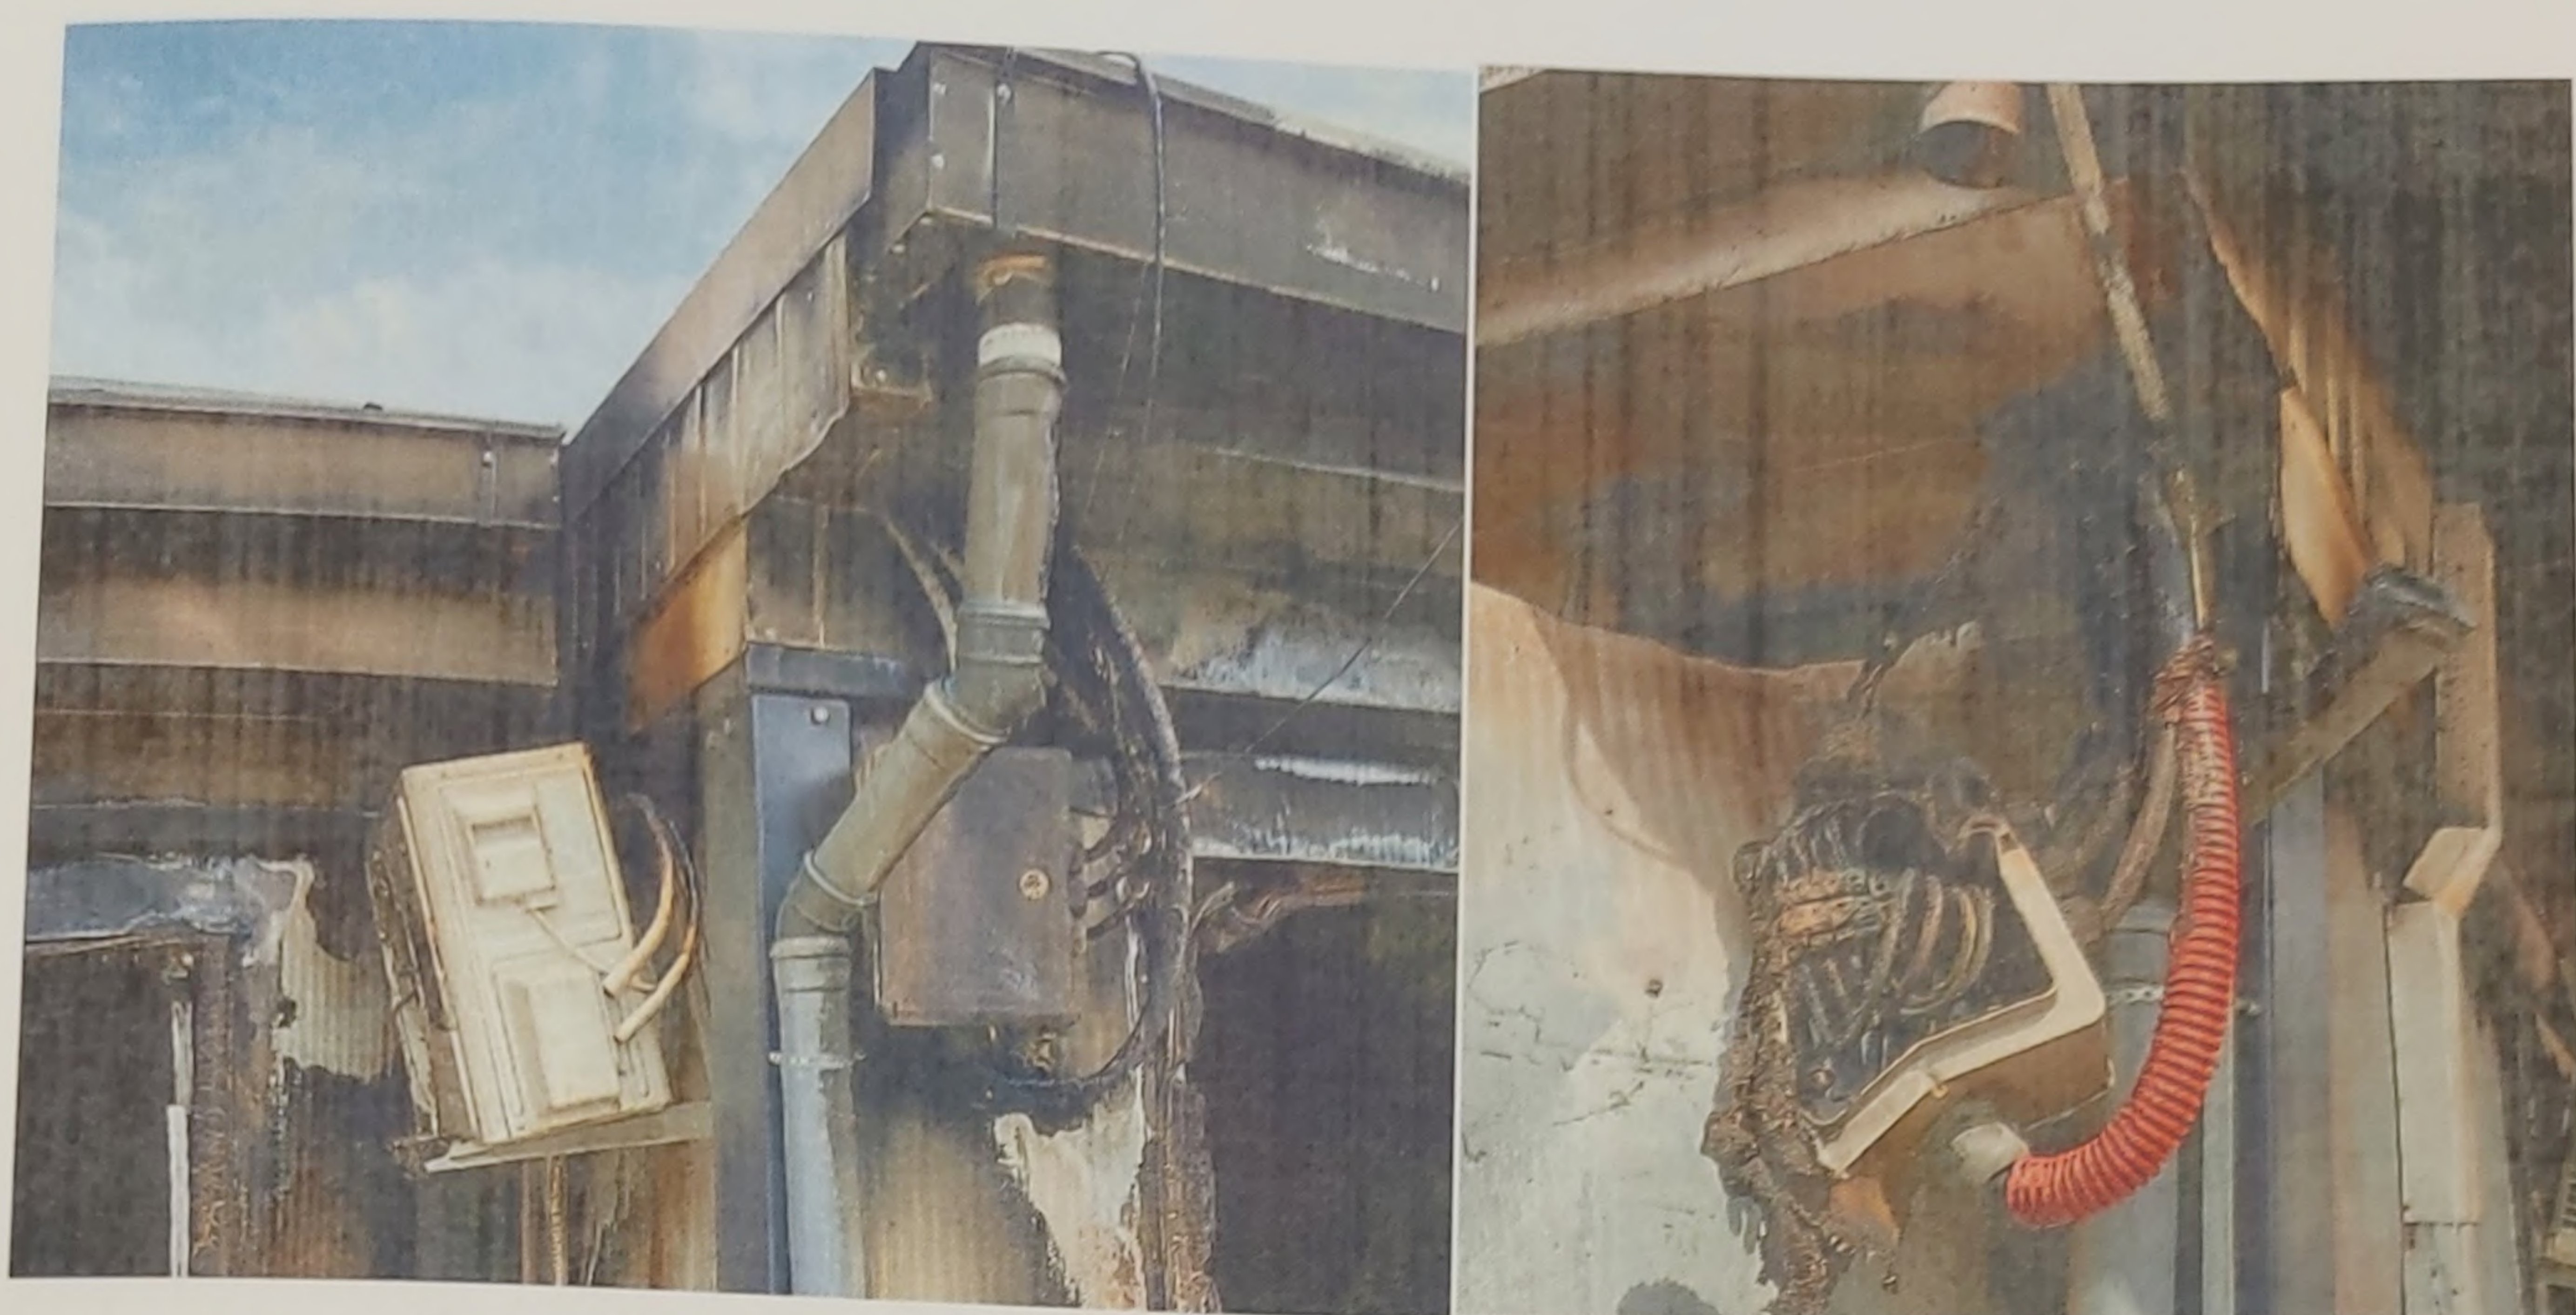
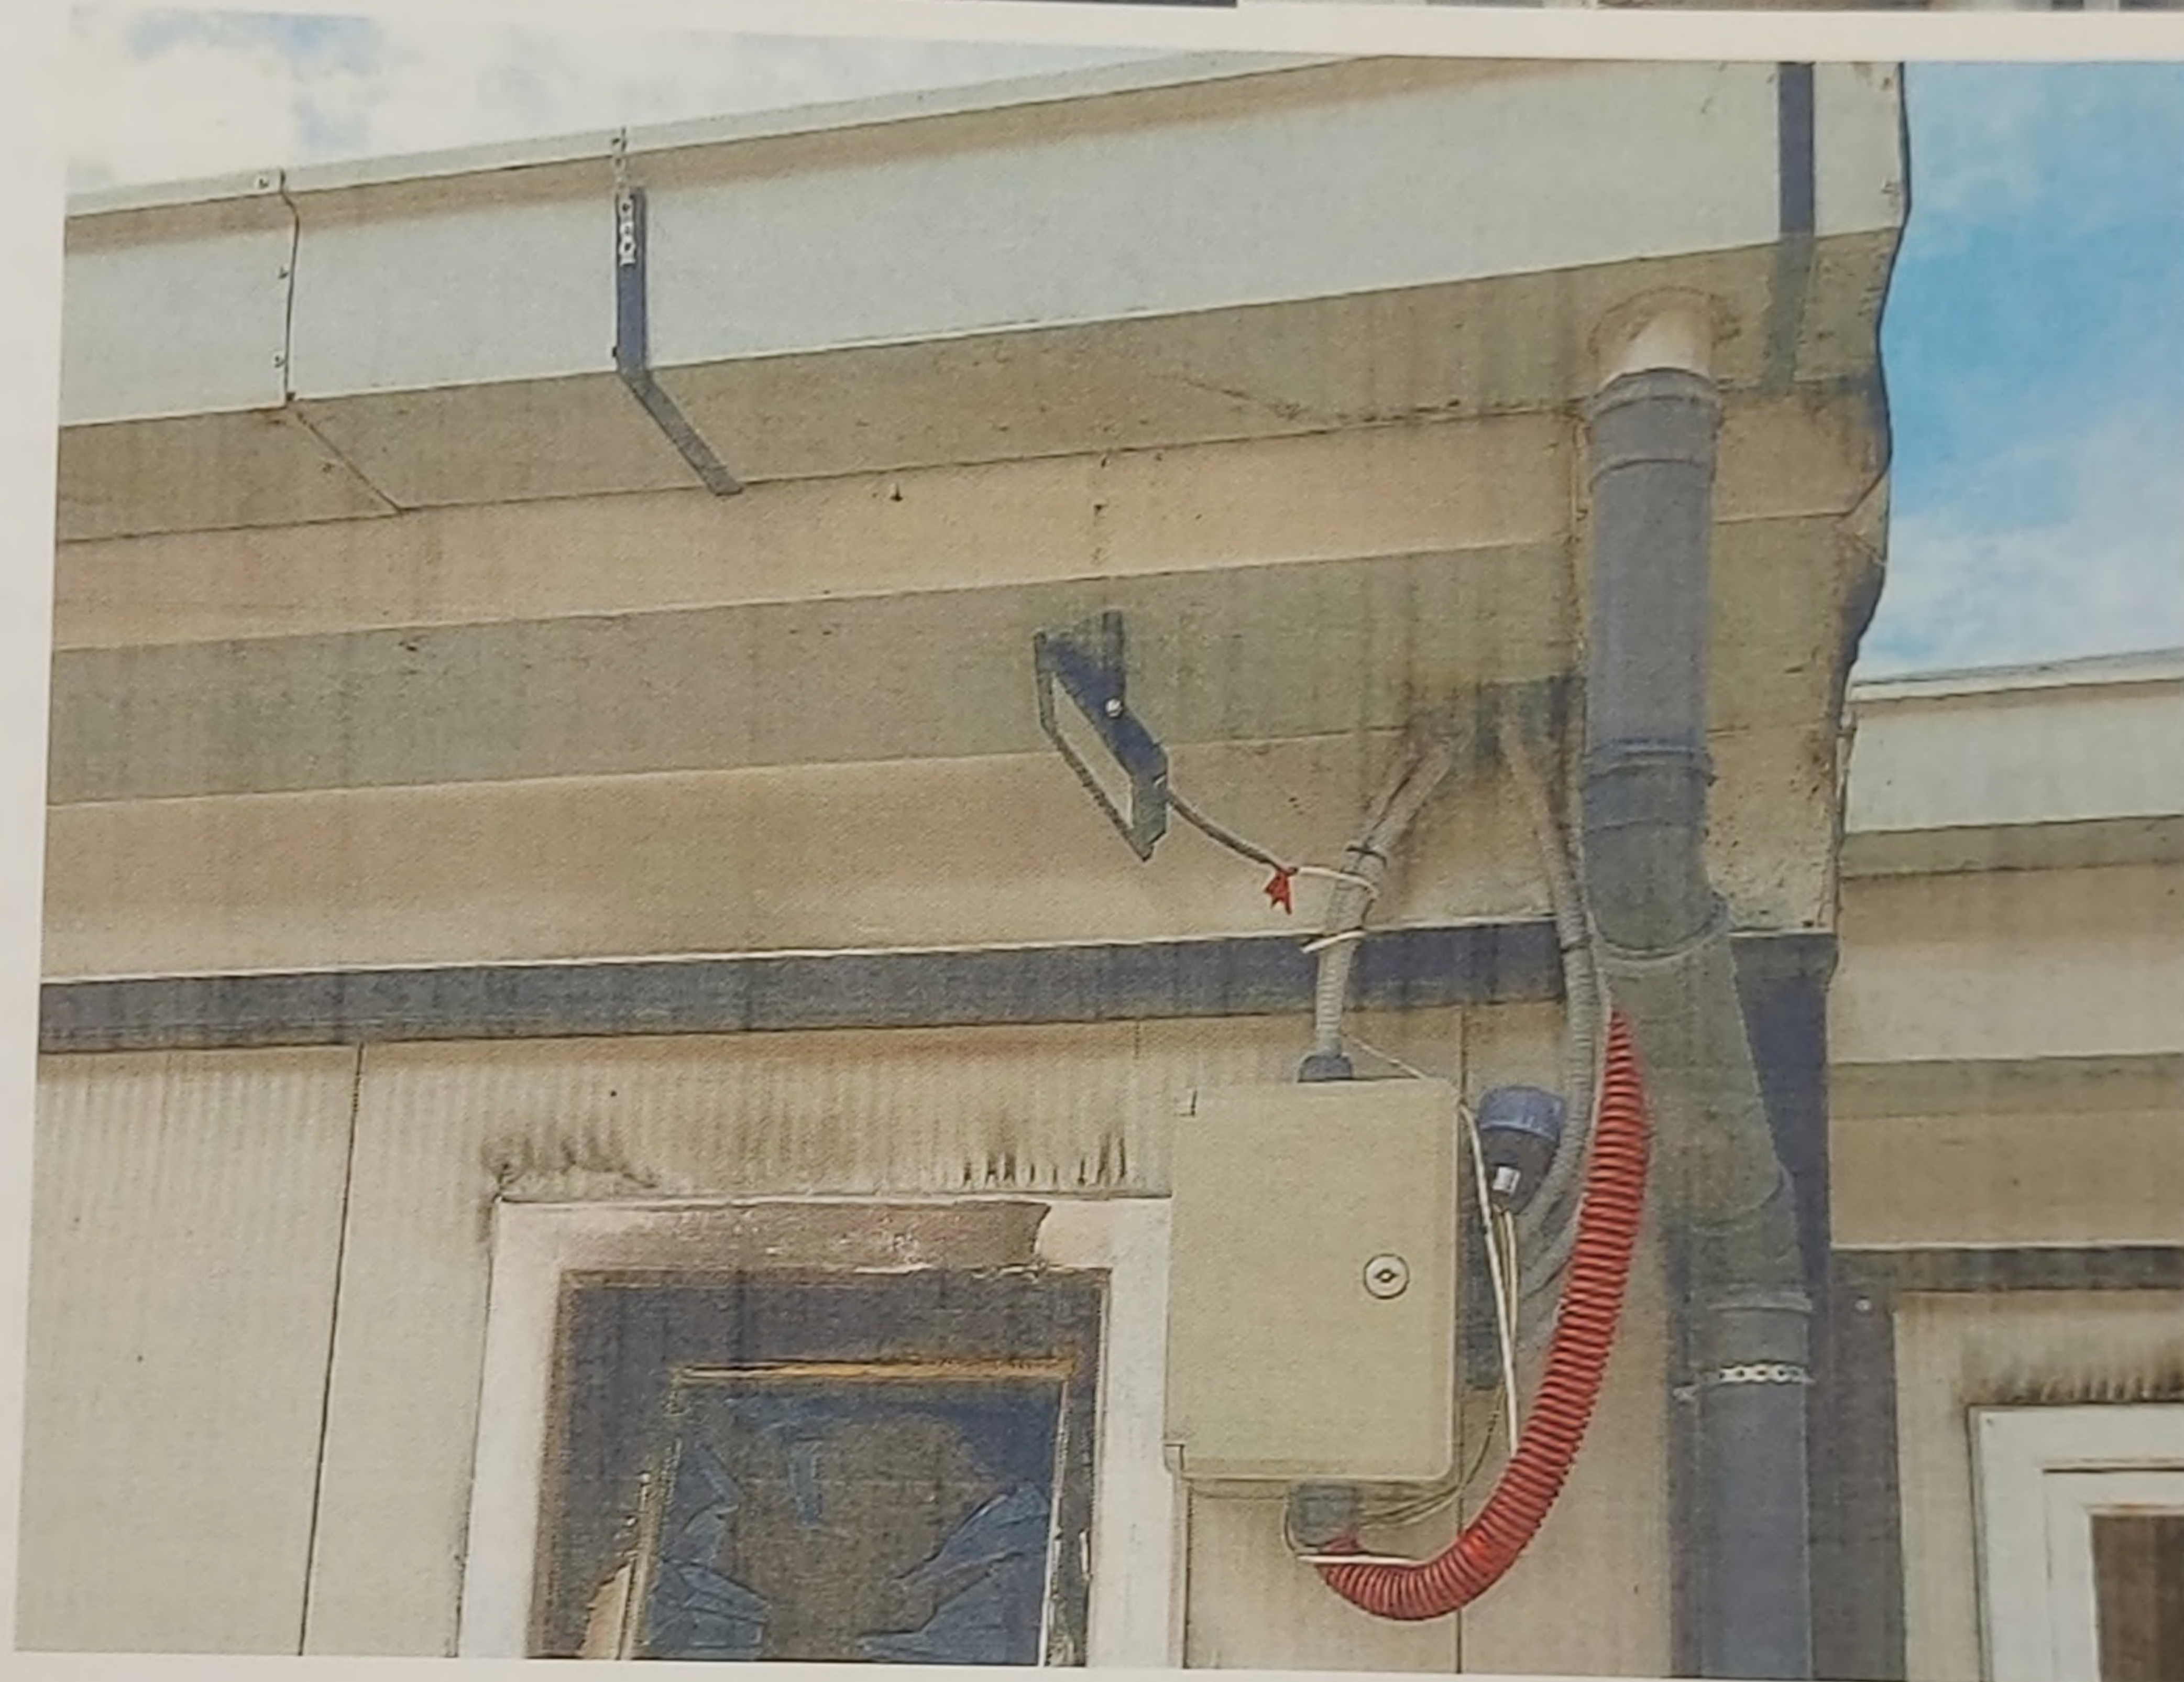
На Слика 3 се прикажани три доводни табли од опожарениот објект. Изгорените доводни табли се последица на интензивното опожарување на објектот.

Слика 3. Доводни табли за внатрешната инсталација во објектот

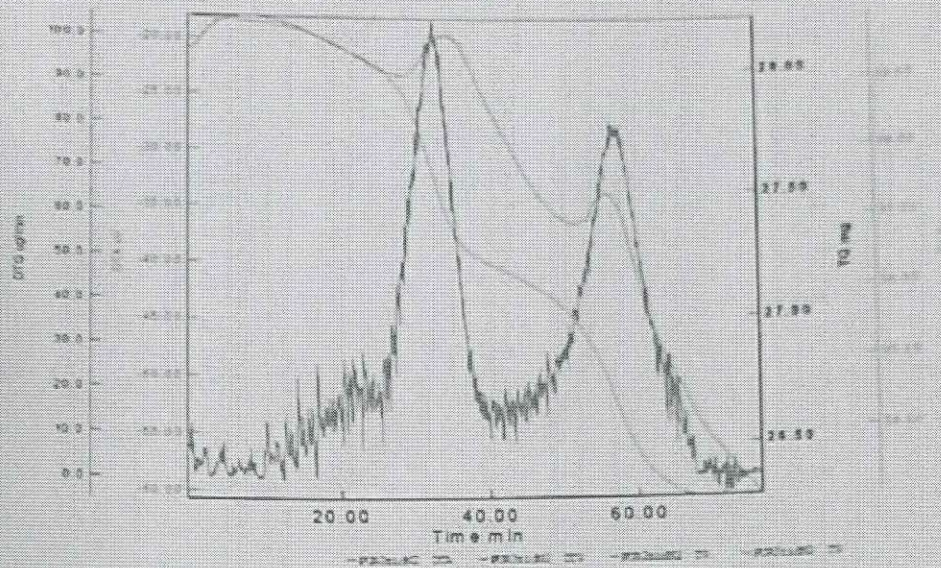
Сл. 17. Термограм за примерок PUR-сиден панел Време-скала во инертна -N2 средина
